Carte des aléas

Commune de Vez

Note de présentation

Maître d'ouvrage : Commune de Vez

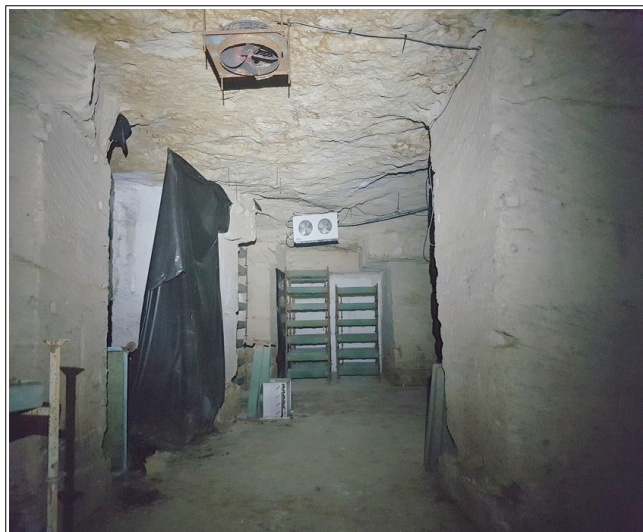
Figure III.15: équipements pour la culture d'endives abandonnés (cavité 19).

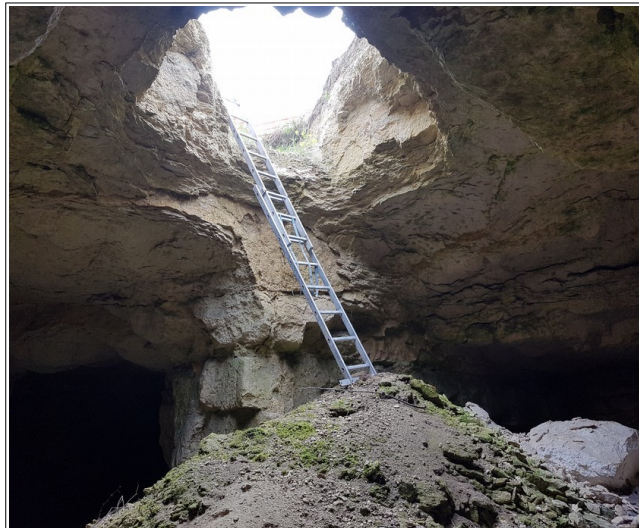
Figure III.16: effondrement localisé rue de la Dîme (cavité n°14) provoqué par le creusement des fondations d'une maison.

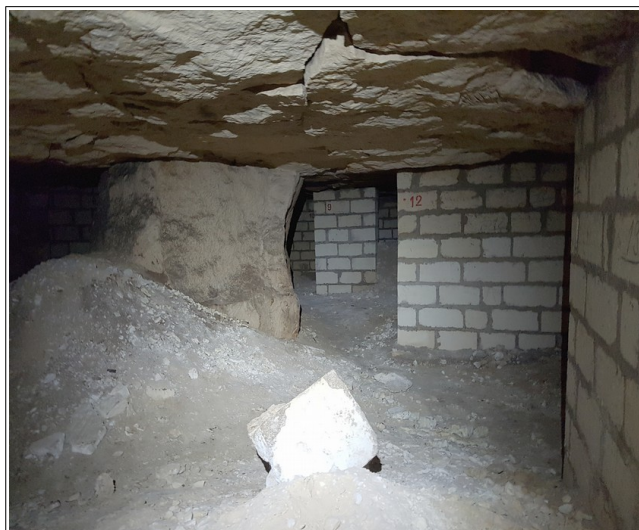
Figure III.17: piliers maçonnés de confortement de la cavité n°8, sous la rue de la Croix Rebours.

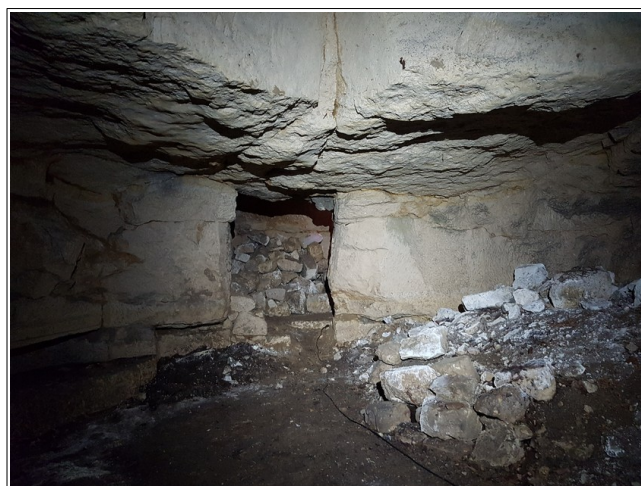
Figure I.3: intérieur de la salle 2. On notera la fissure géologique parcourant le ciel. En arrière plan, la communication vers la salle 1.

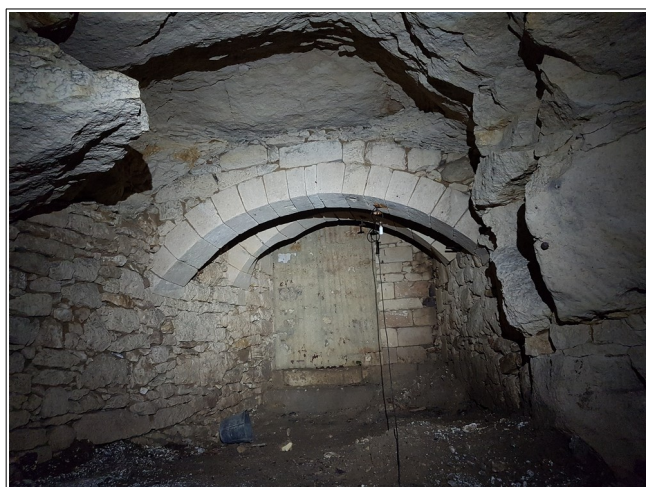
Figure I.5: intérieur de la salle 2. On notera les arches de soutènement, la cloche de fontis à l'avant des arches et la zone murée au fond (partie effondrée volontairement sous la parcelle 302).

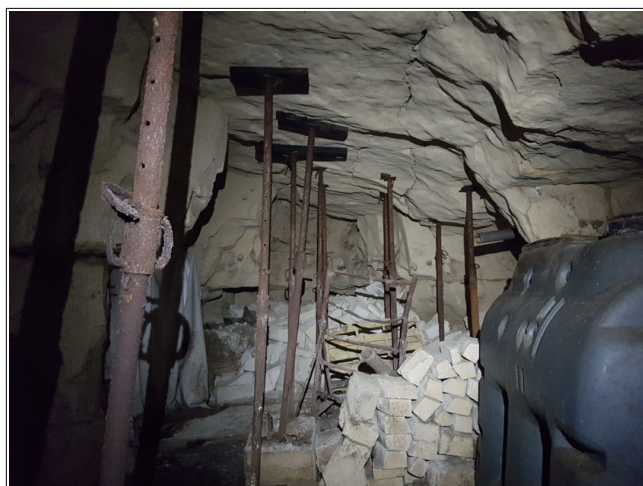
Figure IV.4: autre vue de la salle 2 et du fond la salle 3. Une fissure g ologique du ciel est visible.

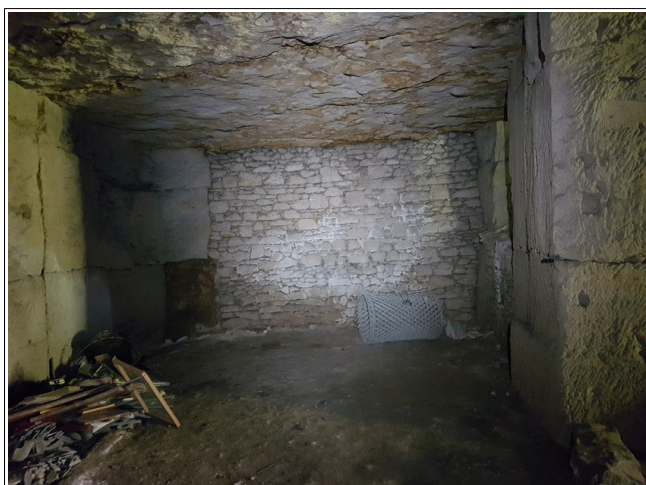
Figure V.4: salle 1, vue du mur de s paration avec la cavit  37.

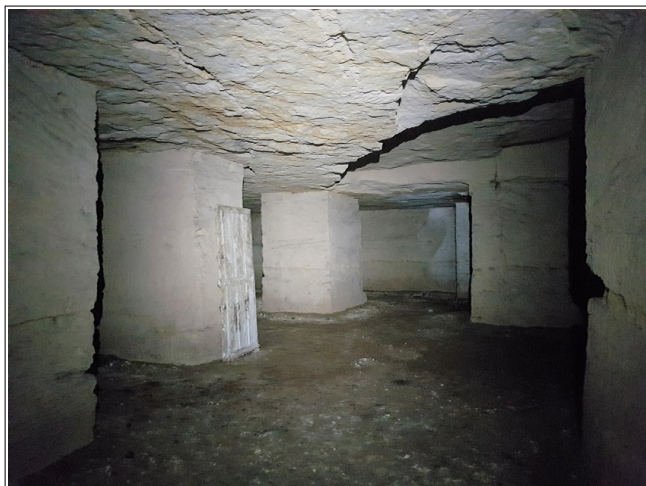
Figure V.7: extrémité nord de la salle 2. On distingue la trace d'une chute de toit à droite de la photo.

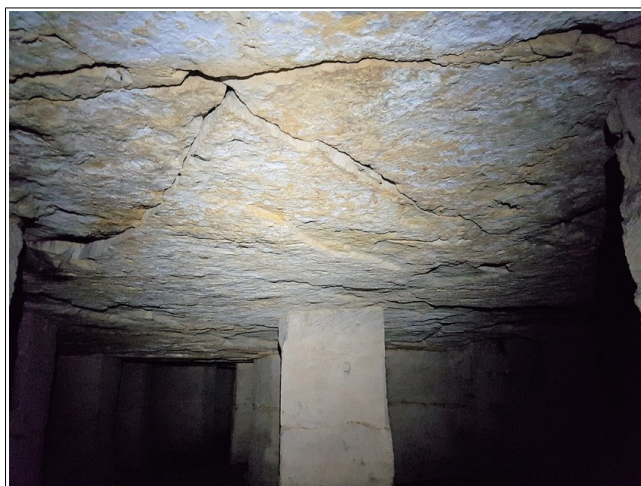
Figure V.8: extrémité nord de la salle 2. On notera la fissuration du ciel.

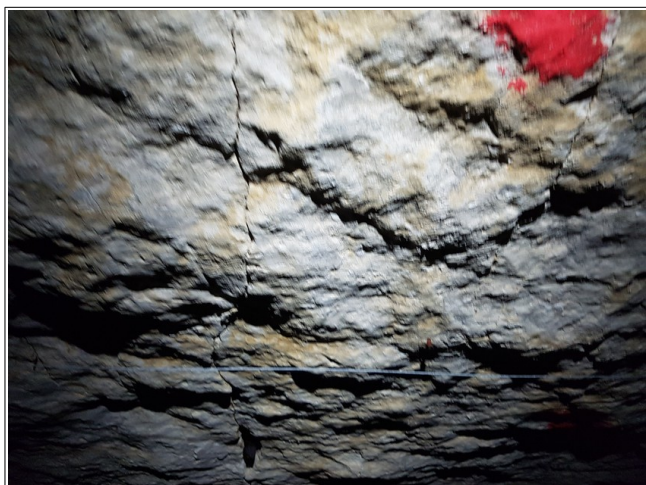
Figure VI.5: fissure m  canique du ciel.

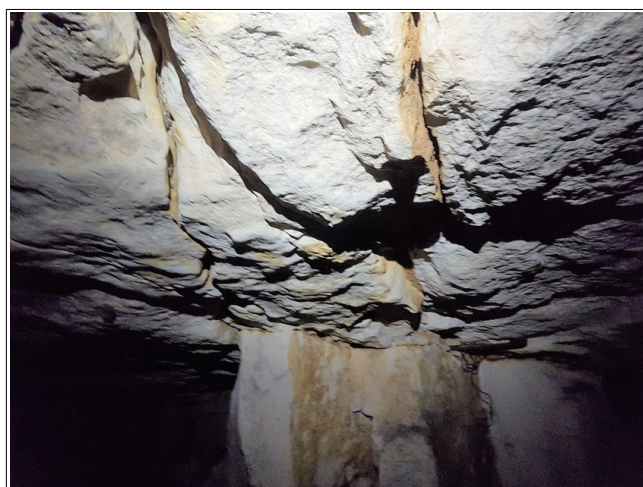
Figure VII.6: fissuration g ologique du ciel de la salle 1.

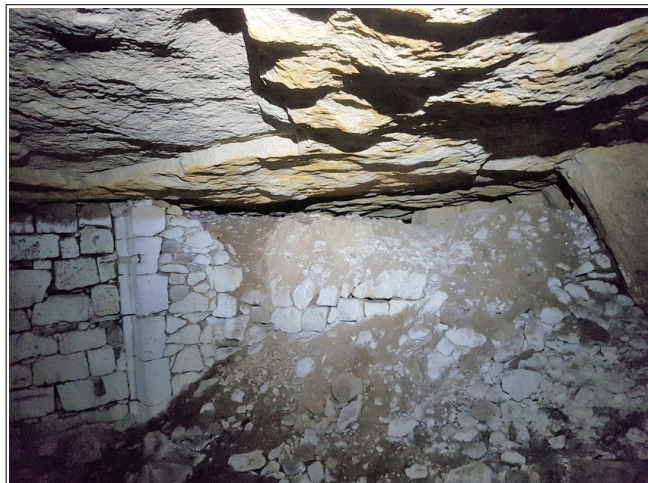
Figure VII.7: remblai stocké à l'extrémité sud de la salle 1.

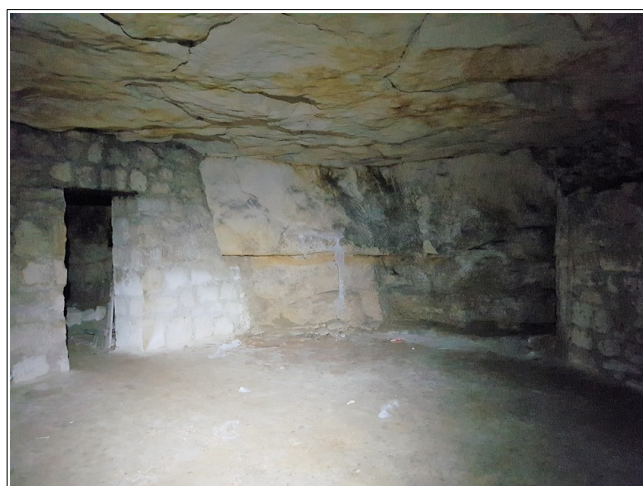
Figure VIII.4: vue de la salle 1. On notera la fissuration du ciel.

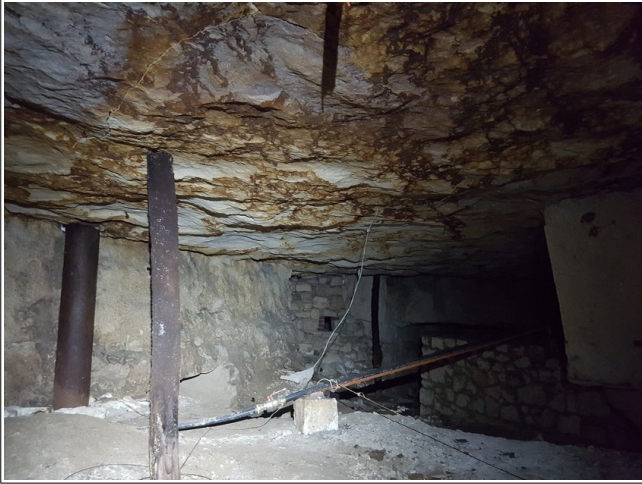
Figure VIII.7: gros plan sur le pieu et les poteaux de soutènement en bois sous l'annexe de la ferme. On notera la fissuration du ciel.

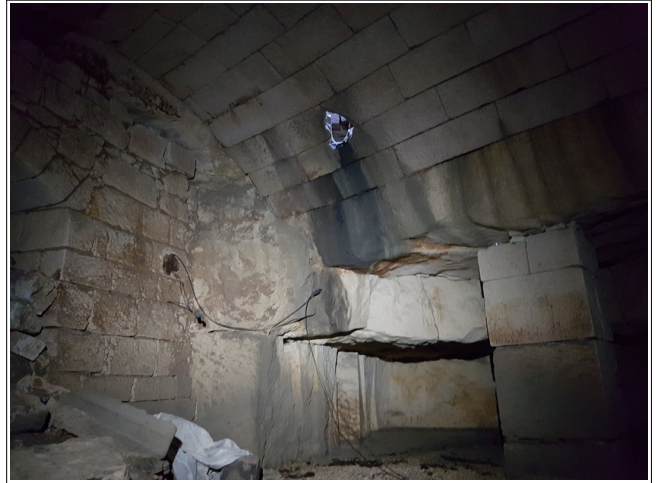
Figure VIII.8: salle 3, gros plan sur la partie voûtée donnant sur l'extérieur. On distingue également une ouverture par laquelle s'écoulent des eaux pluviales.

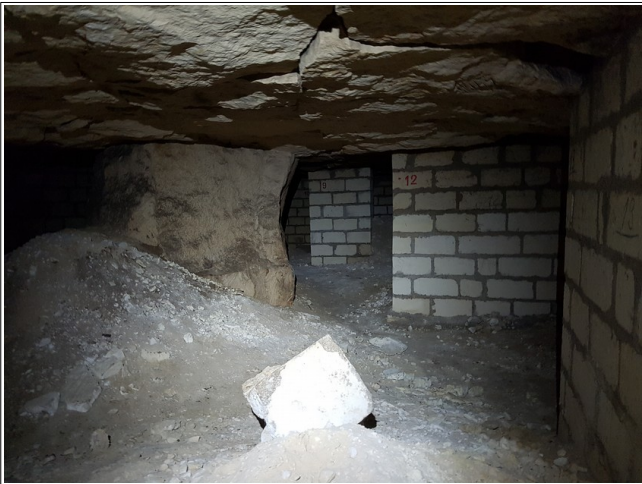
Figure VIII.9: vue de la salle 5 et de ses piliers de confortement. On notera la fissuration très prononcée du ciel au premier plan.

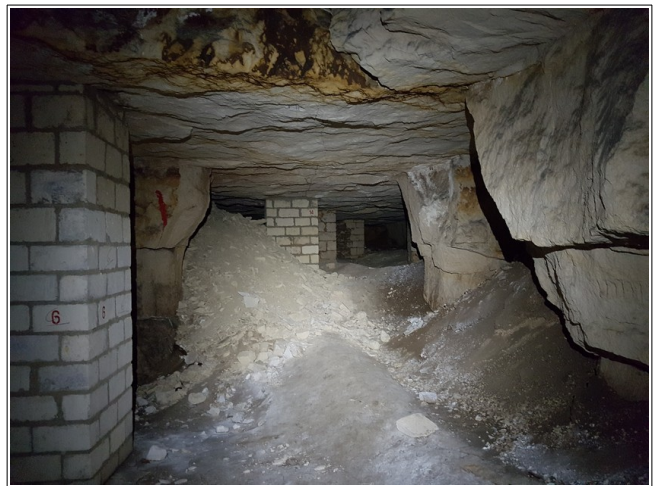
Figure VIII.10: vue générale de la salle 6 et de ses piliers de confortement. A ce niveau, le ciel présente des fissures mécaniques.

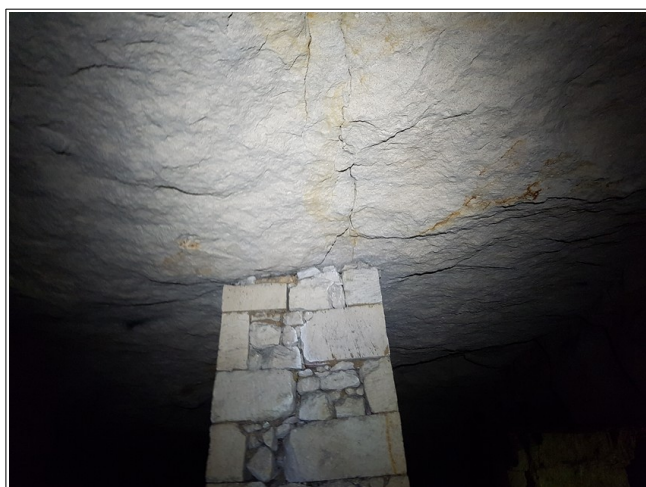
Figure IX.5: pilier en pierres ma onn es, pr s de l'extr mit  nord de la salle 2, construit au niveau d'une fissure m canique du ciel.

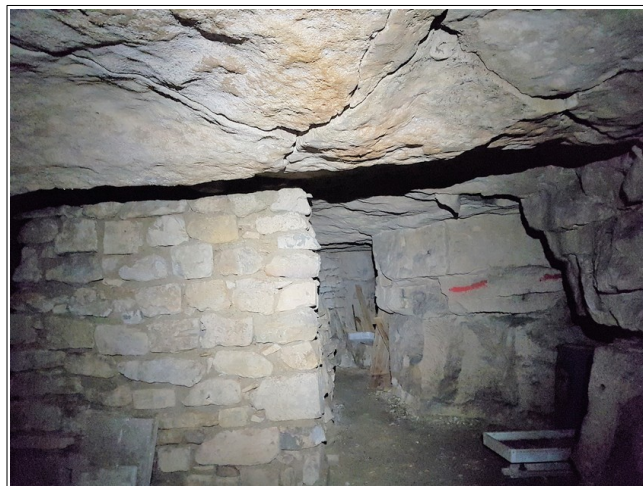
Figure IX.9: pilier en pierres maçonnées de la salle 3. On notera l'aspect dégradé du ciel.

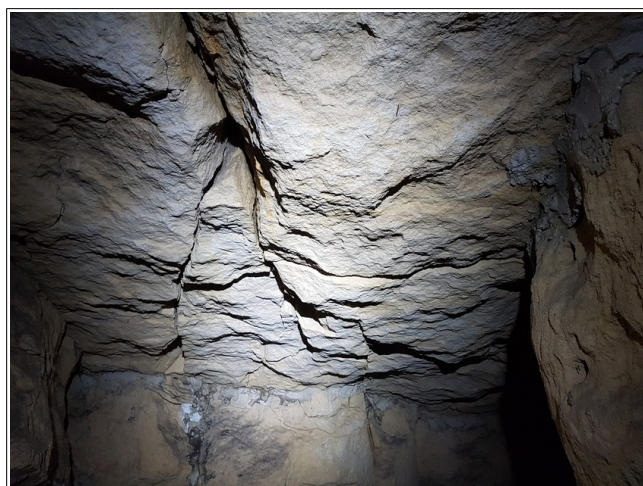
Figure XII.4: exemple de fissuration géologique du ciel dans la salle 1.

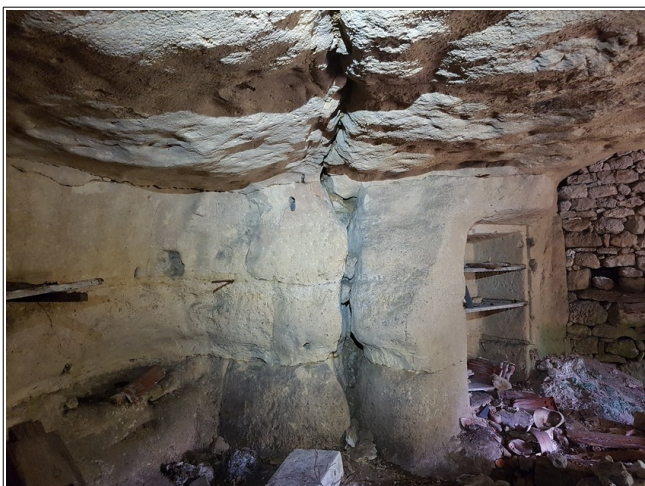
Figure XVI.3: int rieur de la cavit  16. On notera l'importante fissure g ologique.

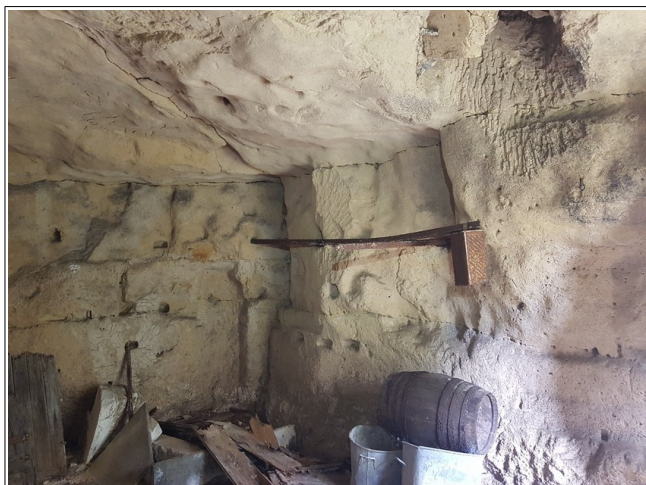
Figure XVII.3: vue de la cavit  17. On distingue une fissure au niveau du ciel. On notera  galement le petit puits de jour ferm .

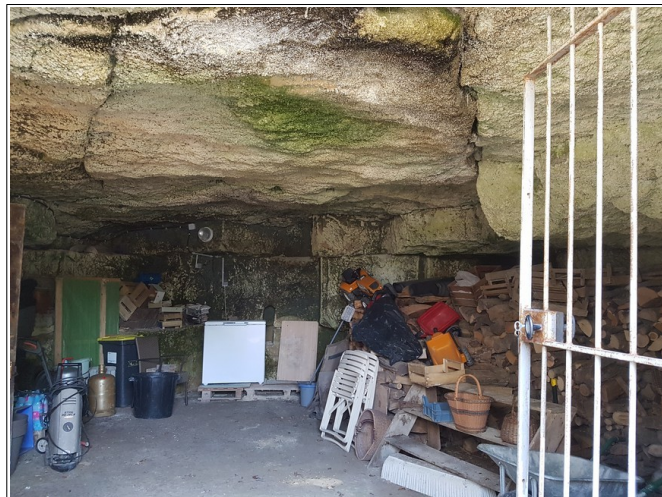
Figure XVIII.1: int rieur de la salle 1. On notera la fissuration g ologique du ciel.

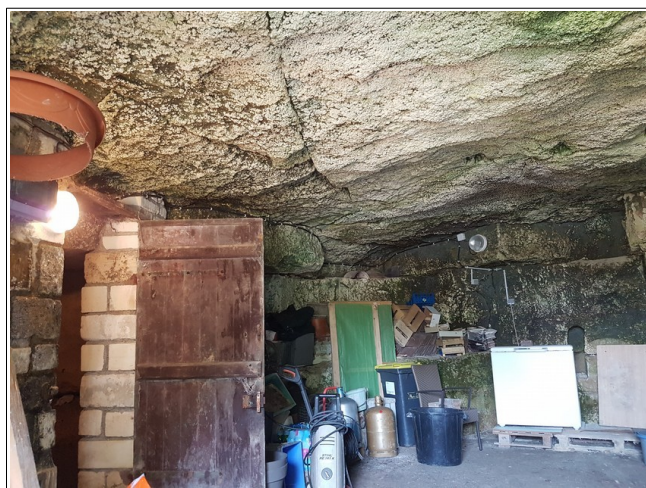
Figure XVIII.3: int rieur de la salle 1. On notera la fissure g ologique du ciel. Sur la gauche de la photo on distingue le passage vers la salle 2.

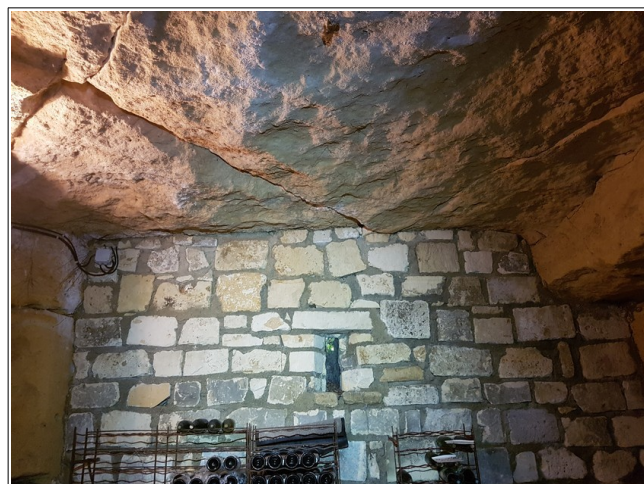
Figure XVIII.6: int rieur de la salle 2. On notera la fissuration du ciel. Le mur en pierres ma onn es isole la salle de l'ext rieur.

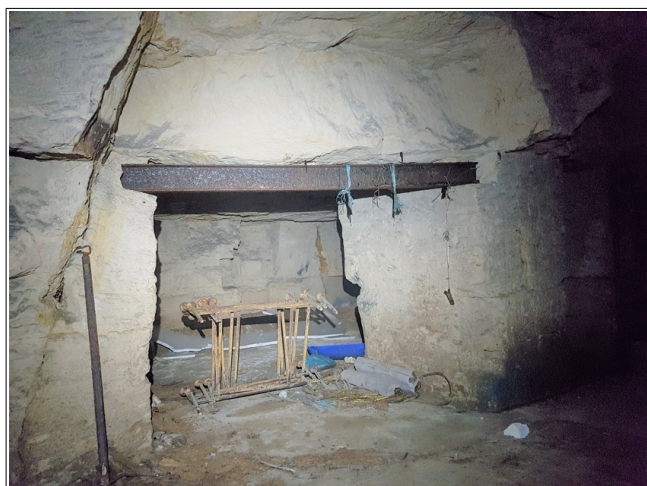
Figure XIX.5: IPN mis en place au niveau d'une zone fissur e m caniquement (secteur 4).

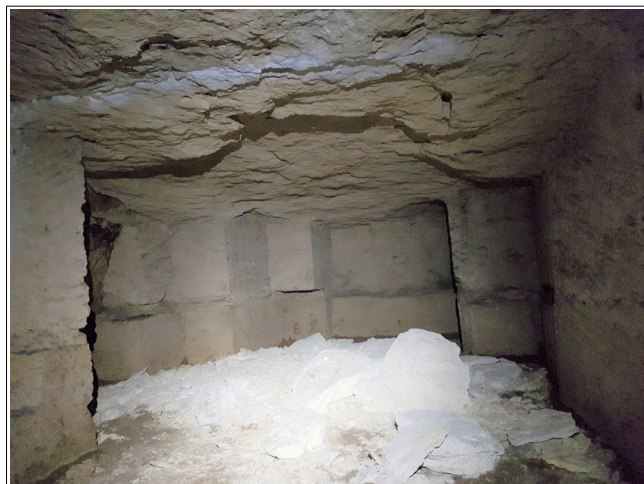
Figure XIX.6: chute de toit r cente au niveau du secteur 2.

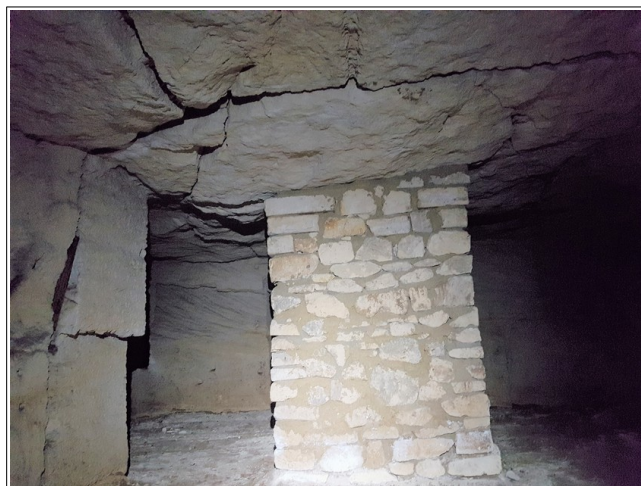
Figure XIX.8: gros plan sur le pilier de confortement du secteur 5. On notera la forte dégradation du ciel (fissures).

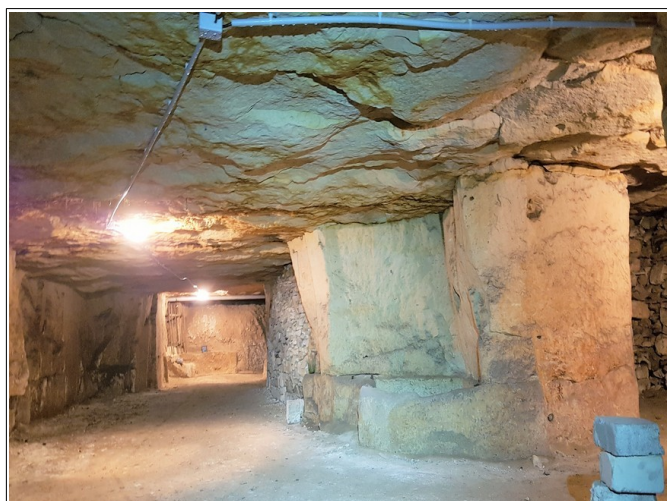
Figure XXV.3: int rieur du secteur 1 (vue en direction du secteur 2). On notera la fissuration plut t dense du ciel. Derri re le pilier, des remblais sont stock s jusqu'au niveau du ciel.

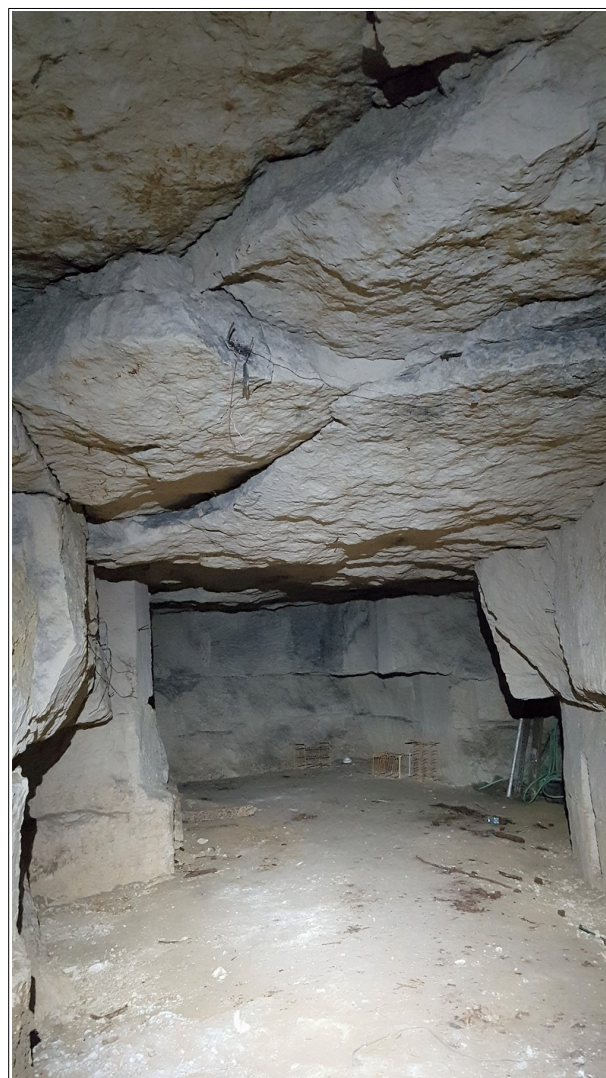
Figure XXXII.4: int rieur de la cavit  32 ;
fissuration et d collement au niveau du ciel.

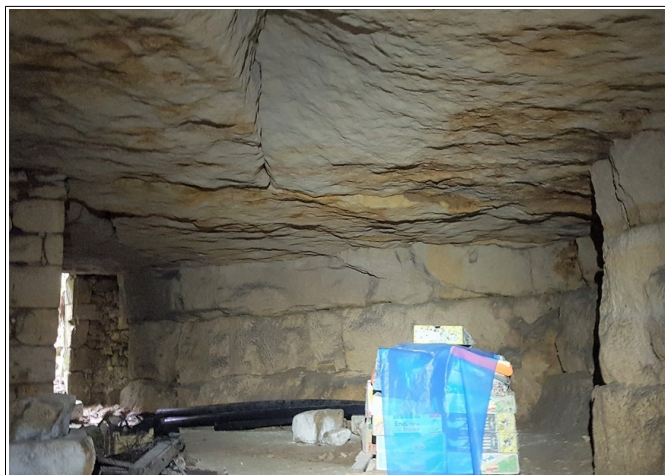
Figure XXXIII.3: intérieur de la salle 1. On notera la fissuration du ciel.

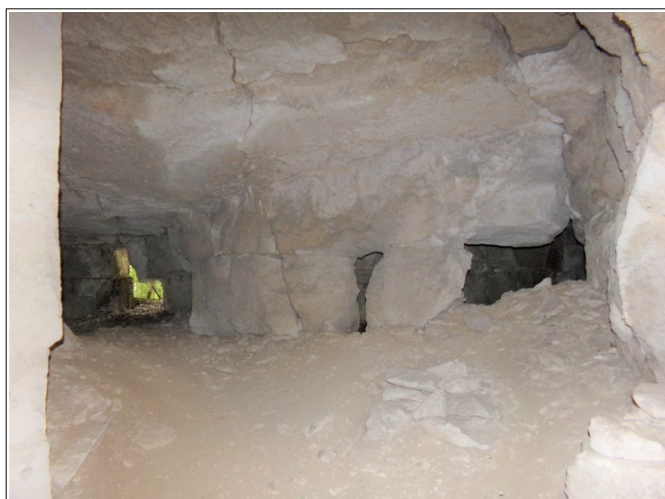
Figure XLI.3: int rieur de la cavit  41. On notera la fissuration du ciel et le pilier en arri re plan.

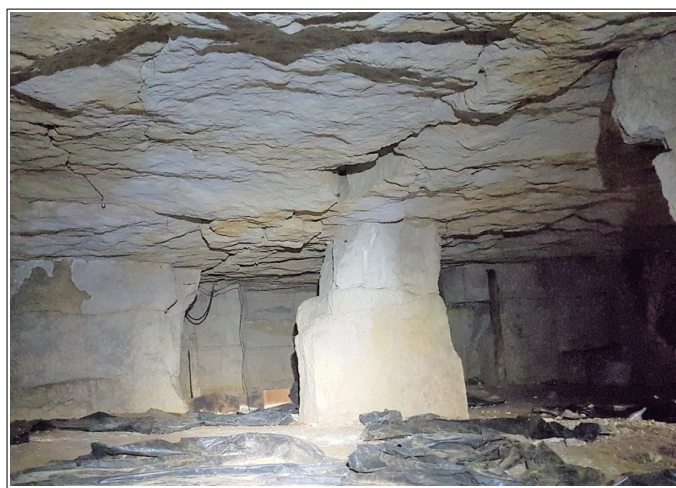
Figure XLIV.5: intérieur de la cavité (vue vers l'est). On notera l'aspect très fissuré de son ciel.

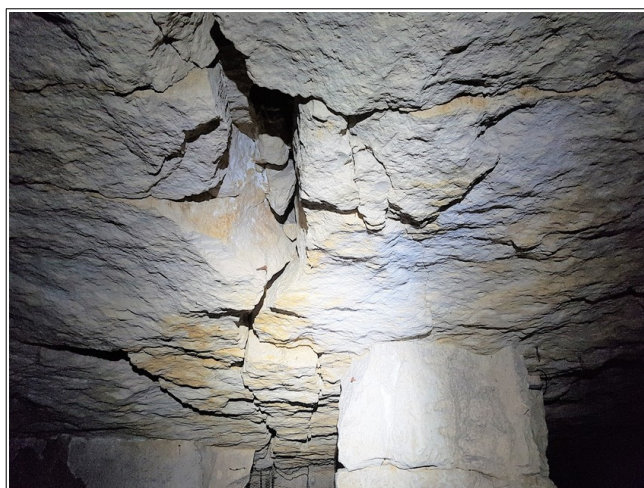
Figure XLIV.6: forte fissuration du ciel au niveau du pilier.

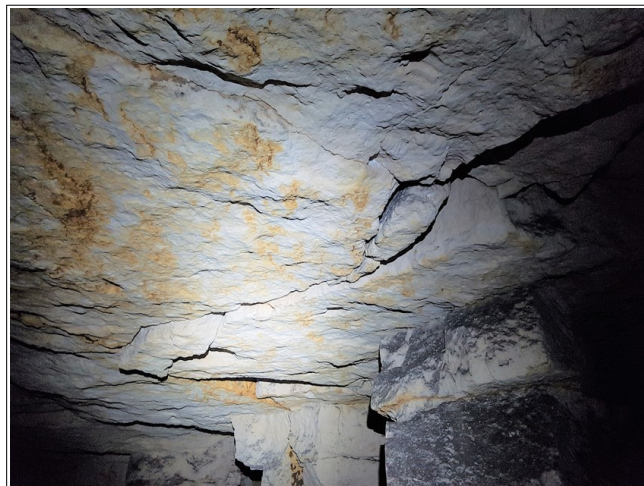
Figure XLV.8: forte fissuration géologique et mécanique du ciel et décollement dans le même secteur que précédemment.

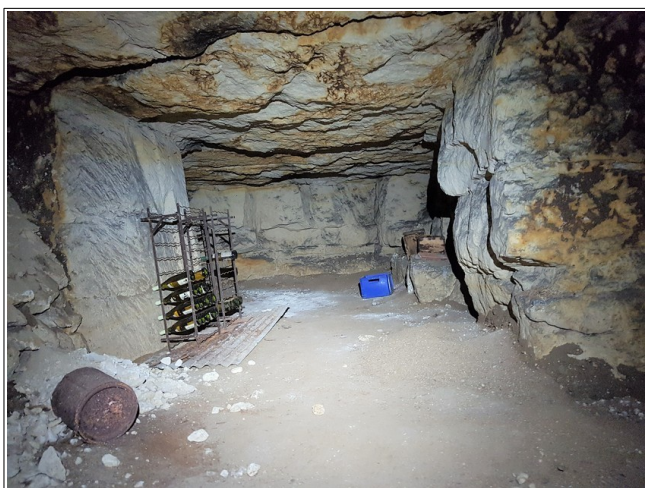
Figure XLV.9: intérieur du secteur 3. On distingue une fissure du ciel au premier plan.

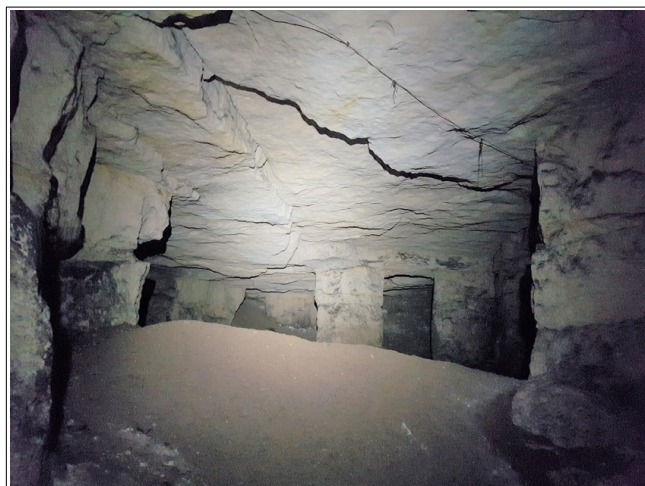
Figure XLV.10: partie ouest du secteur 2. On notera la fissure du ciel et une probable chute de toit.

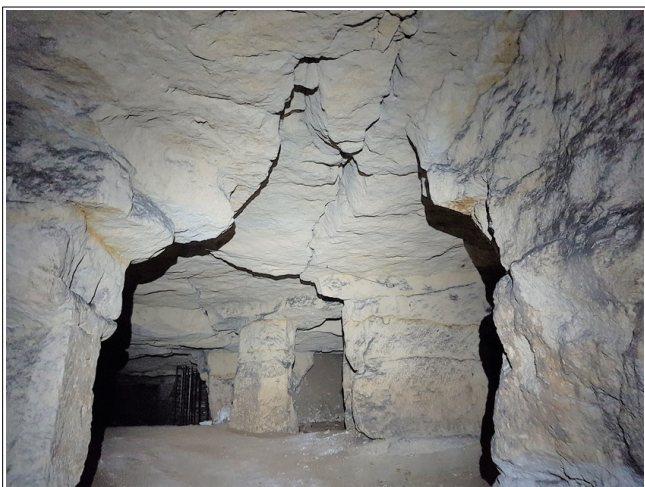
Figure XLV.11: jonction des secteurs 2 et 3. On notera la fissuration du ciel et des traces de chutes de toit. En arrière plan on distingue un remblai comblant une ouverture qui se situait sur la parcelle 206.

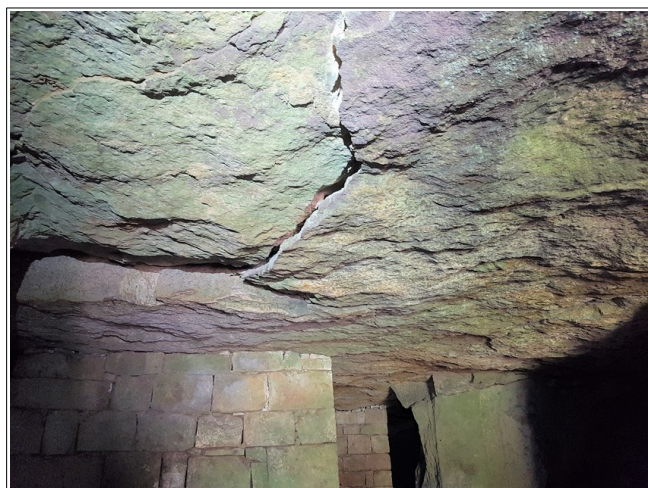
Figure XLVI.3: ciel fissur  m caniquement et d collement pr s de l'entr e (salle 1).

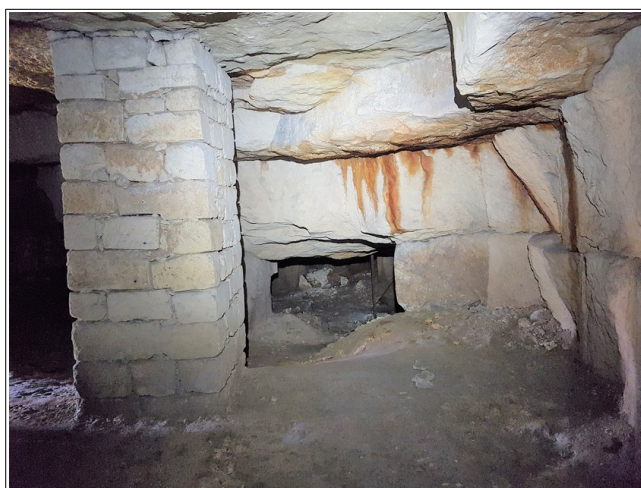
Figure XLVI.4: int rieur de la salle 1 et vue de la salle 2 en arri re plan. On notera les traces d'infiltrations et le d crochement au plafond pouvant correspondre   d'anciennes chutes de toit.

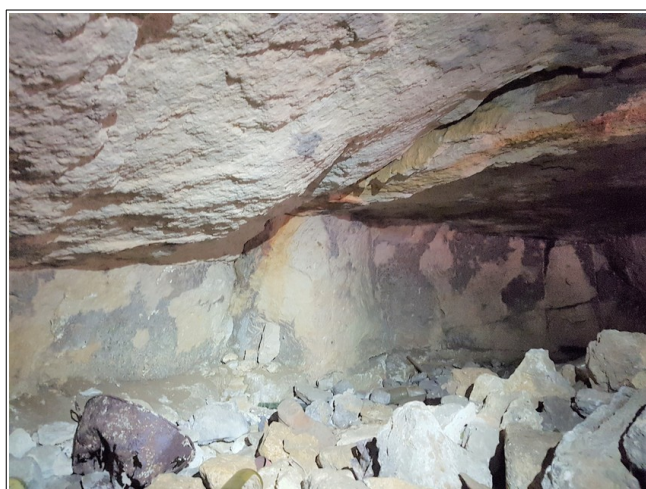
Figure L.3: int rieur de la cavit  50. Une fissure g ologique parcourt le ciel de la cavit .
