Carte des aléas

Commune de Vez

Note de présentation

Maître d'ouvrage : Commune de Vez

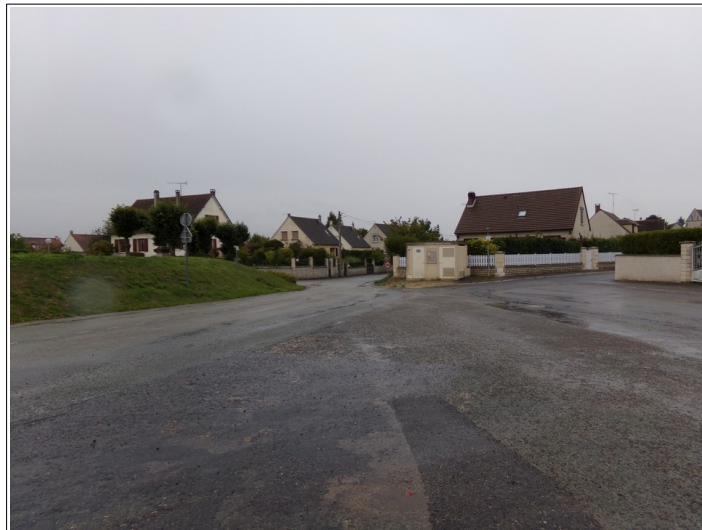
Figure III.3: Sommet de la rue de la Croix rebours par laquelle des ruissellements peuvent se propager dans le village.

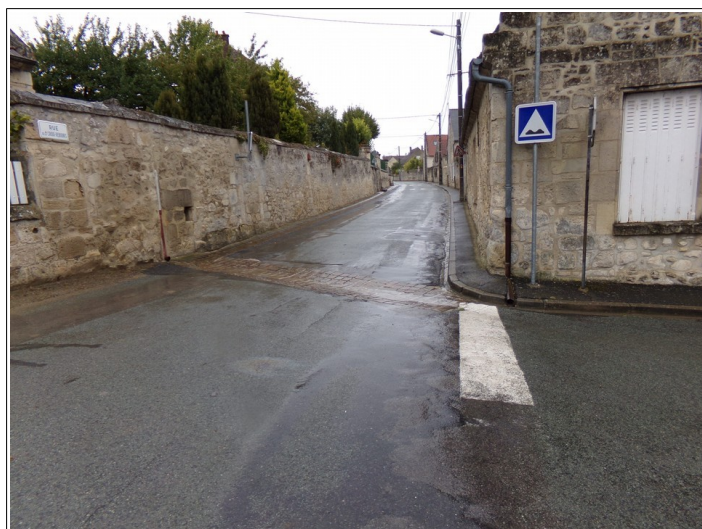
Figure III.4: carrefour des rues de la Croix Rebours et de la Dîme. La chaussée profilée envoie les écoulements en direction de la rue de la Dîme.

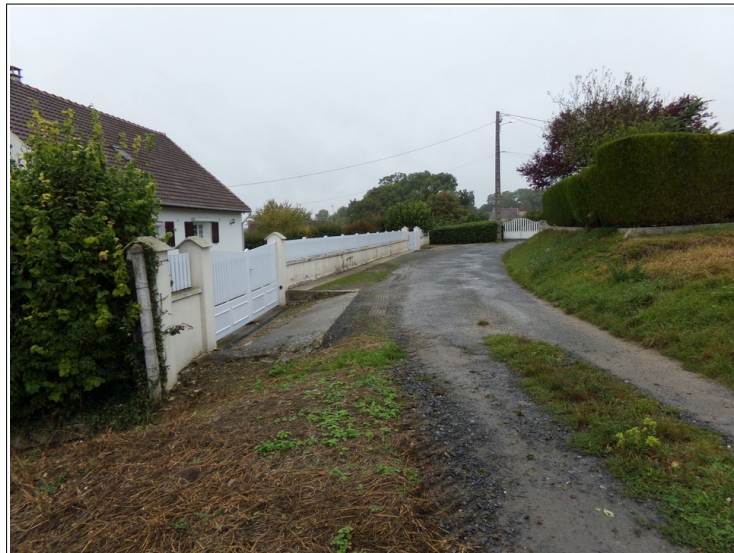
- Un terrain situé sur la bordure sud-est du village semble particulièrement propice aux ruissellements. Il forme un léger creux orienté en direction du chemin rural du Coti Baillet. Des écoulements peuvent se développer à son niveau et divaguer de façon plus ou moins diffuse jusqu'au chemin. Ils peuvent ensuite s'étaler et une partie peut atteindre une propriété située à l'aval du chemin (propriété inondée en 2016).

Figure III.5: maison exposée aux ruissellements (et déjà inondée) à l'aval du chemin du Coti Baillet.

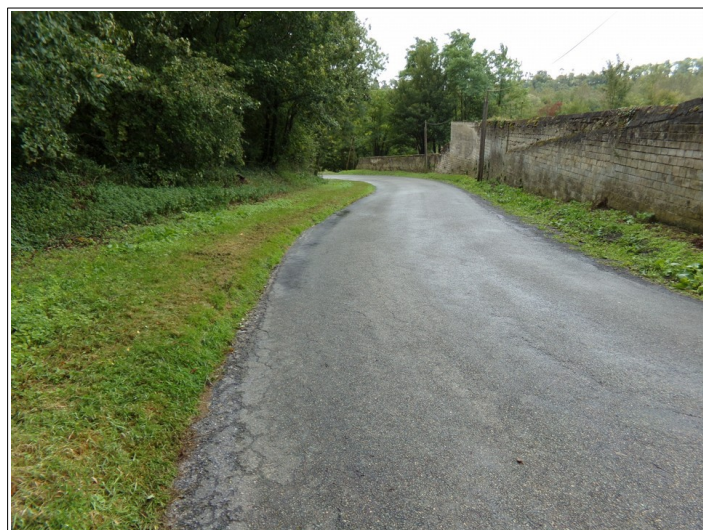
- Le hameau de Petit-Vez est exposé aux écoulements acheminés par la rue du Moulin (chemin communal n°2). Cette route draine une partie du plateau de la rive gauche de l'Automne. Une lame d'eau peut se former sur sa chaussée jusqu'au hameau puis divaguer au niveau de ce dernier.

Figure III.6: sommet du chemin communal n°2 (rue du Moulin), par lequel peuvent se propager des ruissellements en direction du hameau de Petit-Vez.

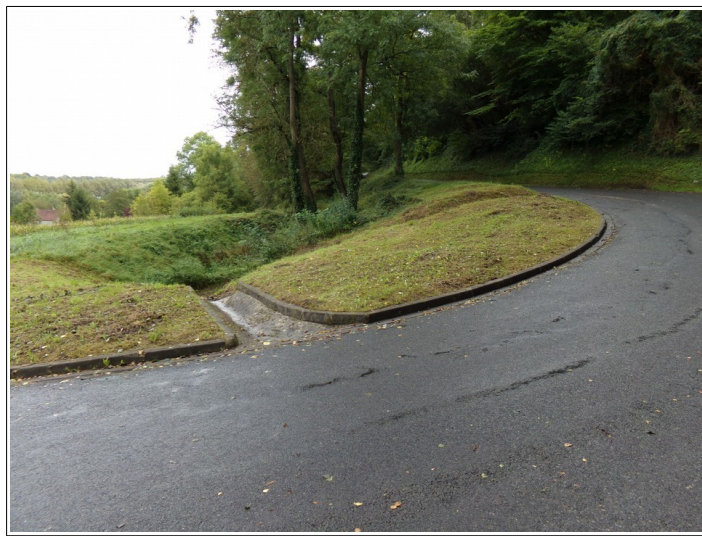
- A l'aval de la ferme de Saint-Mard, un léger dévers de la route peut envoyer une partie de l'eau dans le versant de la Vallée de l'automne. Toutefois, malgré la présence d'un renvoi d'eau, l'accotement de la route limite la quantité d'eau pouvant ainsi se déverser dans le versant (petites bordures et bourrelets de terre aménagés le long de la route).
- Un bassin d'orage est aménagé dans le virage en épingle de la rue du Moulin. Il est destiné au stockage des écoulements de la route. Son dimensionnement n'est pas précisé. Il semble être de l'ordre de quelques dizaines de mètres cubes, ce qui peut être insuffisant en cas de forte pluie. Une fois plein, l'ouvrage ne jouera plus aucun rôle, il restituera le débit entrant en temps réel. De plus, une partie de l'eau peut se maintenir sur la chaussée en échappant à la prise d'eau de l'ouvrage (petite rigole aménagée en bordure de chaussée).

Figure III.7: bassin d'orage à l'amont du hameau de Petit-Vez.

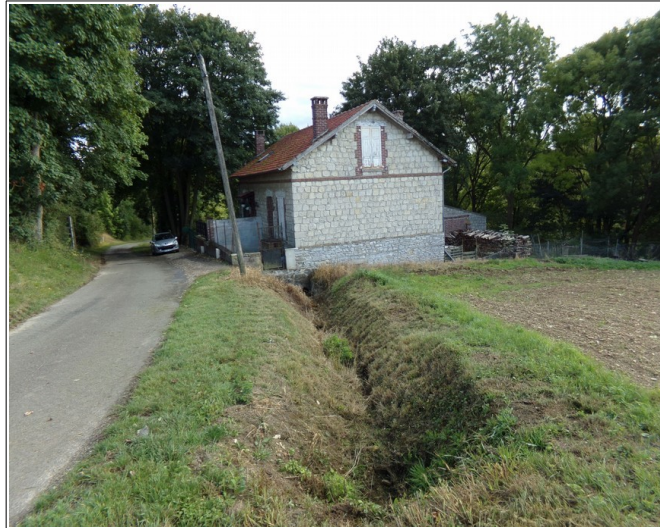
Au sud de la commune, une propriété isolée est potentiellement exposée aux ruissellements du quartier de Fonteneil. Il s'agit d'une maison située dans l'axe d'un fossé aménagé en bordure de la rue de Résidence Bellevue. Ce fossé est busé sous la propriété pour rejoindre la vallée de la Fontaine aux Clers. Son débordement peut entraîner des divagations en direction de la maison et sur la route de Résidence Bellevue.

Figure III.8: quartier de Fonteneil, un fossé parallèle à la rue de Résidence Bellevue est busé sous une maison.

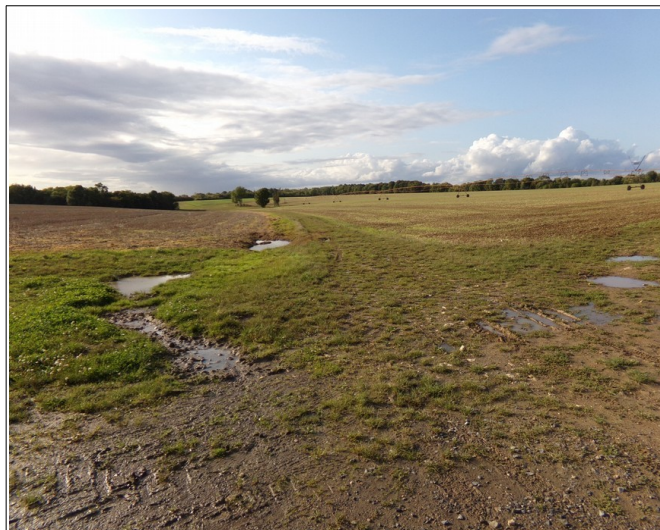
Figure III.9: zone de ruissellement diffus sur des terrains du lieu-dit le Fond des Bières.

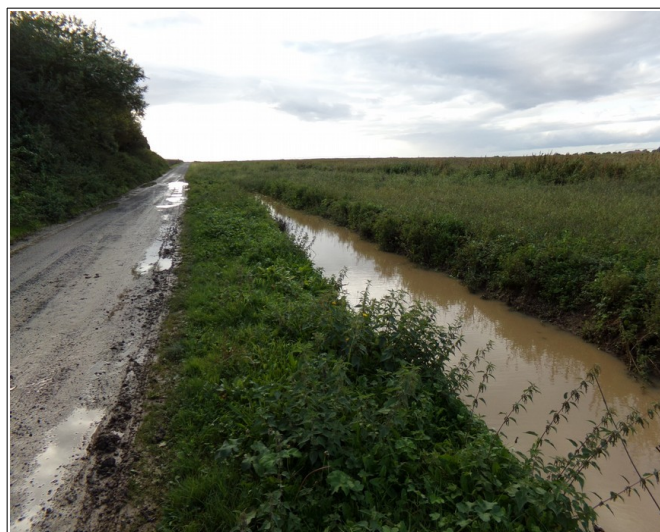
Figure III.10: ruissellement et stagnation d'eau au niveau au lieu-dit le Muid Saucet; près du site de lagunage de l'ancienne conserverie.

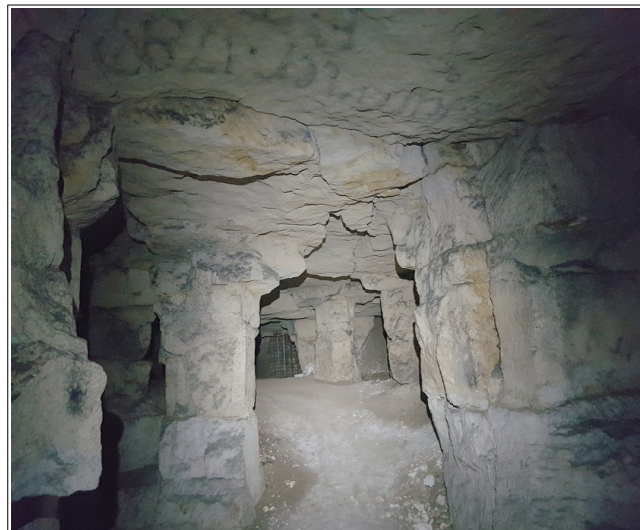
Dans les grandes cavités, les travaux d'exploitation étaient menées selon la technique des "chambres et piliers tournés", qui consistait à progresser en laissant en place des piliers de roche pour le soutènement des édifices. Les stériles d'exploitation étaient laissés au sol, évacués ou bourrés dans des extrémités de galeries (parfois derrière des murs en pierres).

Figure III.13: grande cavité exploitée selon la technique des chambres et piliers (cavité 45).

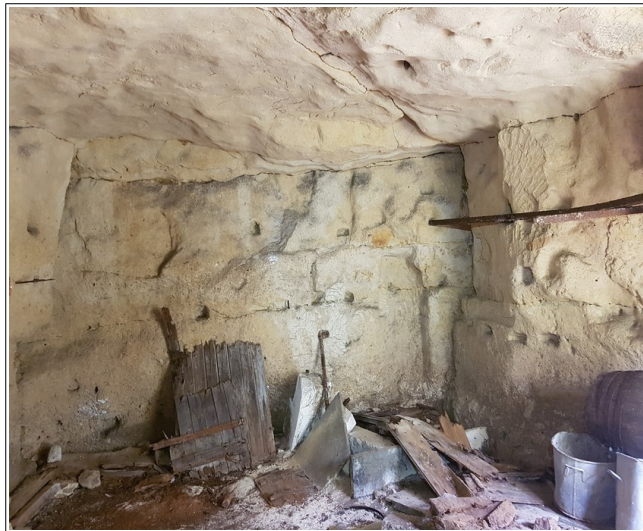
Les plus petites exploitations ont généralement servies aux besoins du village. A l'époque, certains propriétaires n'hésitaient pas à extraire eux mêmes de la roche sur leur terrain pour la construction de leur propre maison. Ces cavités artisanales sont généralement creusées en forme de couloir étroit et / ou de petites salles qui sont dans la plupart des cas totalement évidées (pas de pilier naturel en place).

Figure III.14: exemple de petite carrière artisanale à chambre unique (cavité 17).

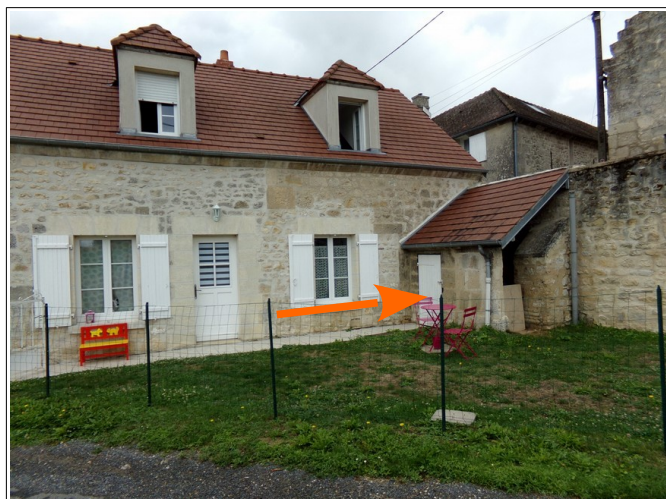
Compte-tenu de l'inaccessibilité de cette cavité, **la probabilité d'occurrence pour qu'un effondrement localisé survienne est jugée forte**. Il n'est pas possible de juger de son état. Ce dernier est considéré dégradé par défaut.

Figure II.1: entr e de la cavit  2 (cavit  condamn e non visitable).

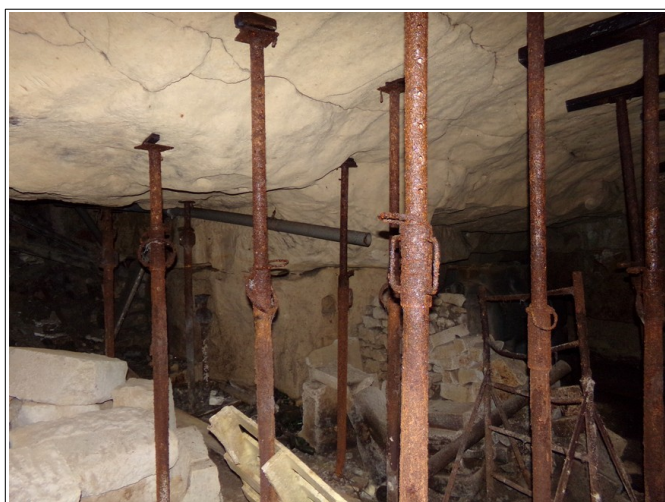
Figure IV.3: vue g n rale de la salle 2. Le ciel est  tay  sous la parcelle 259 o  stationnent des v hicules.

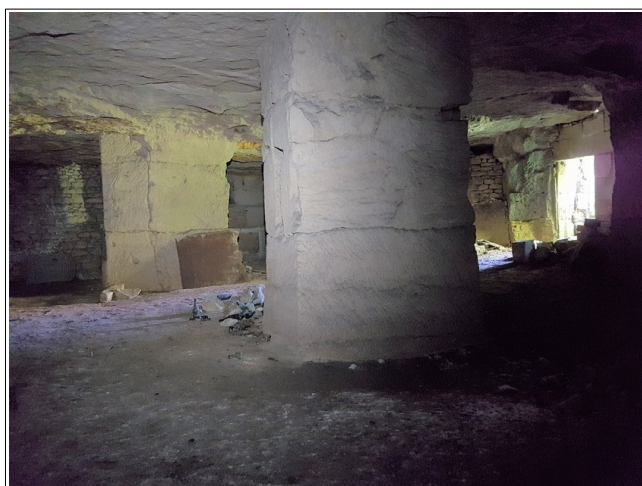
Figure V.2: vue g n rale de la salle 1. Une fissure g ologique est visible sur le pilier en arri re plan.

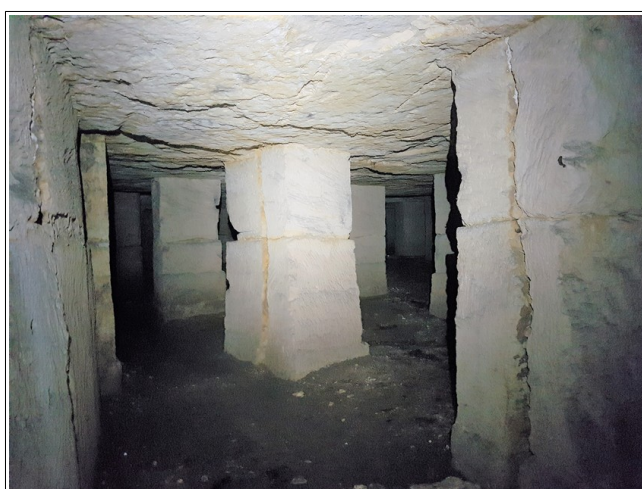
Figure V.6: vue de la salle 2 (bordure centre-ouest) avec pr sence de piliers fissur s g ologiquement.

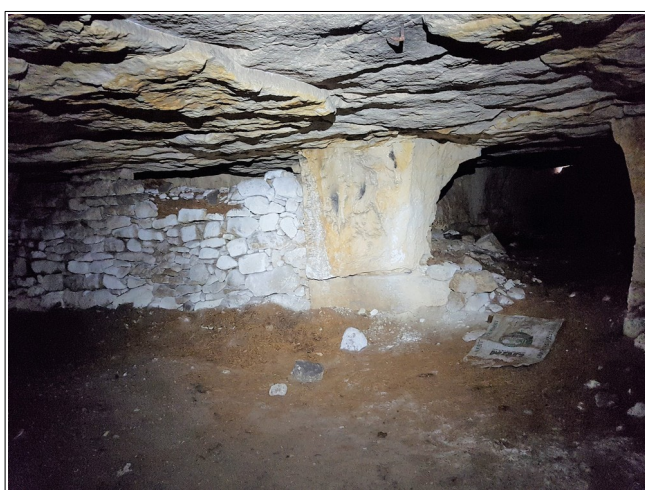
Figure VII.5: extr mit  sud de la salle 1 (zone de fortes port es). Au centre de la photo, on distingue l'unique pilier de la cavit  en partie tronqu .

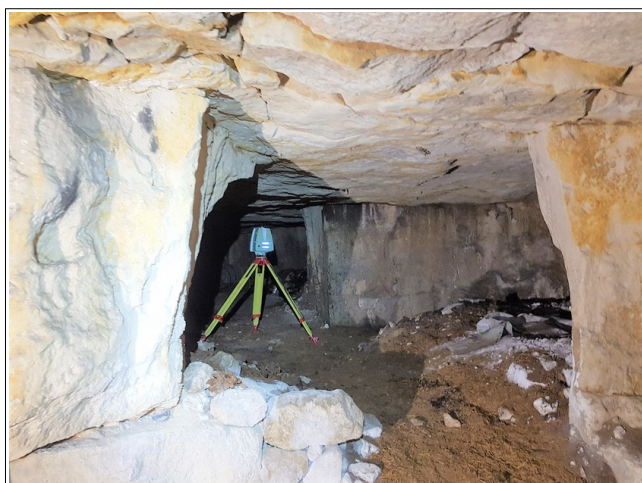
Figure VII.8: ciel localement plus fissuré dans la partie centrale de la salle 1.

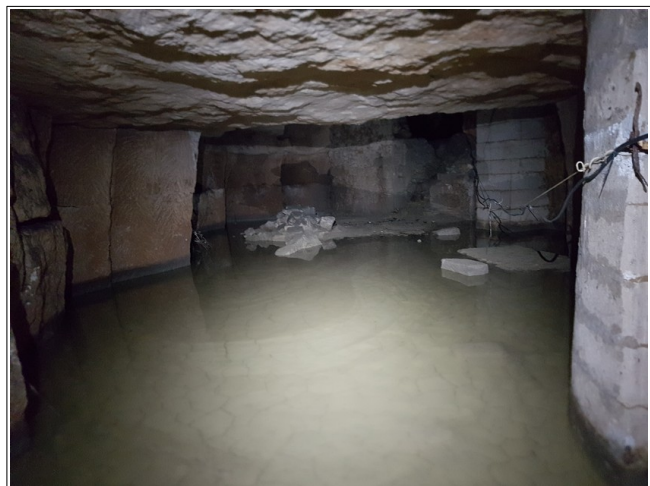
Figure VIII.3: vue de la salle 3 inond e suite   une p riode de pluie.

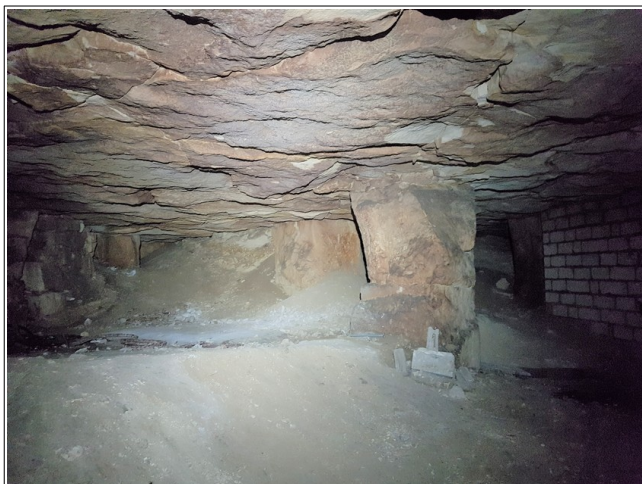
Figure VIII.11: extrémité nord-est de la salle 6, on distingue des remblaiements condamnant des ouvertures.

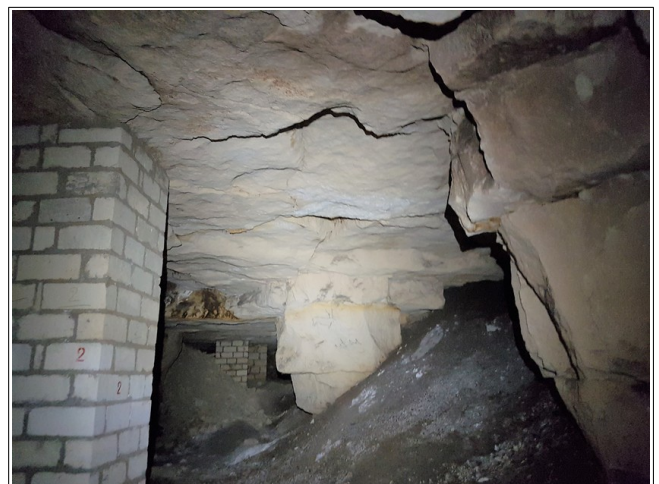
Figure VIII.12: partie centrale de la salle 6. On distingue des piliers de confortement et des remblaiements condamnant des ouvertures.

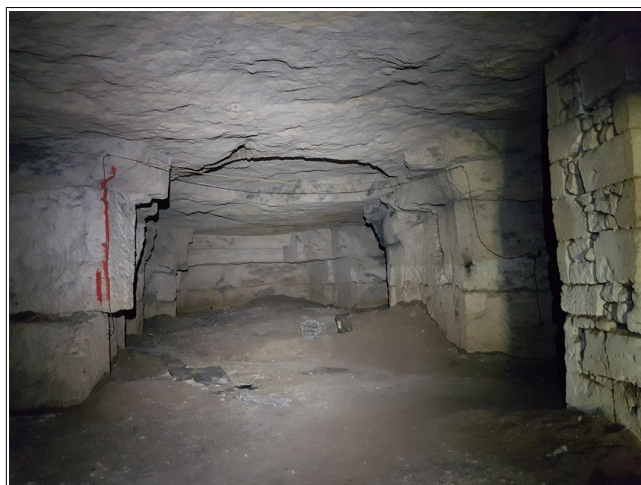
Figure IX.4: int rieur de la salle 2 (pr s de l'extr mit  nord).
On notera le pilier en pierres ma onn es   droite et une probable trace de chute de toit au centre.

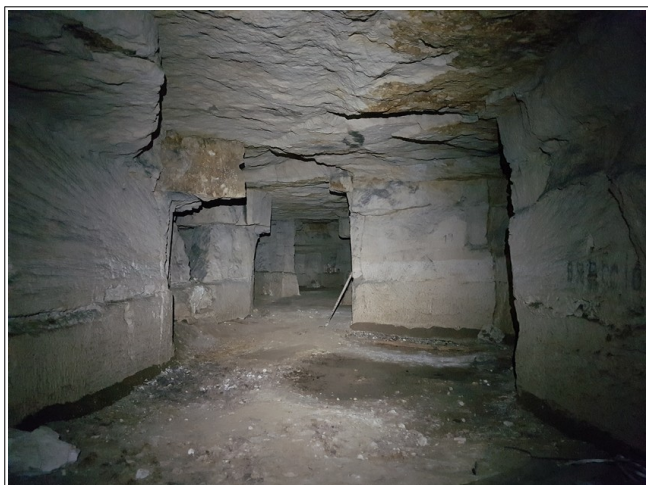
Figure IX.8: zone de suintements dans la partie sud de la salle 2.

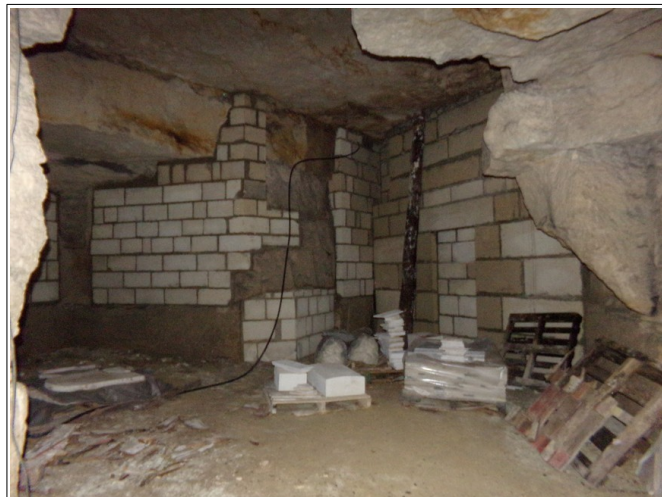
Figure IX.7: zone murée au fond de la salle 2 (comblement sous la rue de la Croix-Rebours).

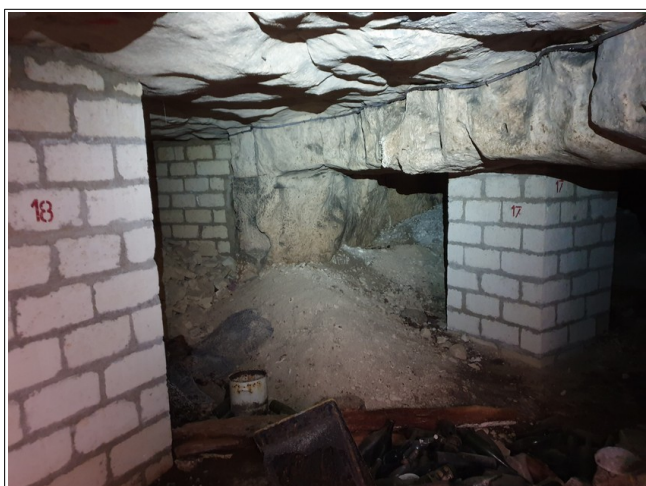
Figure X.3: vue g n rale de la salle 1. On notera les piliers ma onn s et une zone mur e au fond en direction de la parcelle 131.

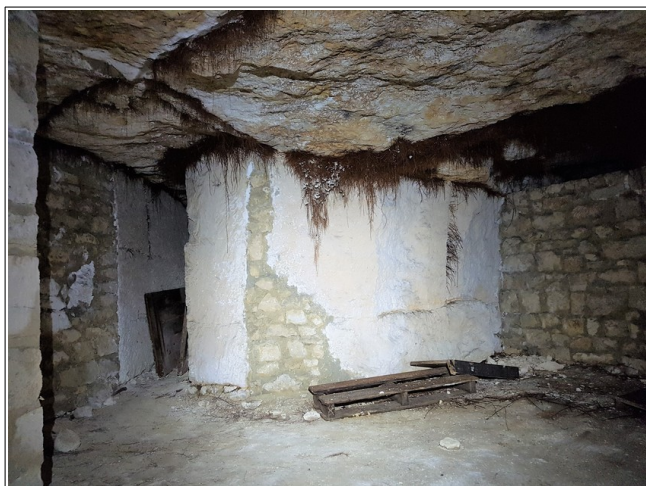
Figure XI.3: vue de la salle 1. On notera les racines traversant le cerveau de la cavité.

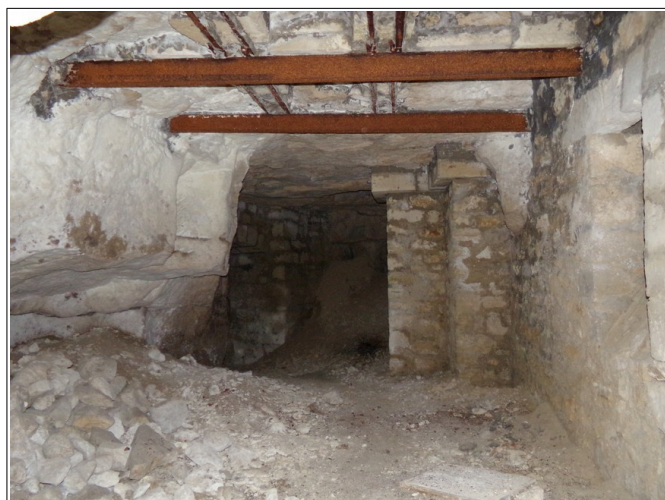
Figure XI.6: salle 2. La partie centrale présente une voûte maçonnée supportée par des IPN.

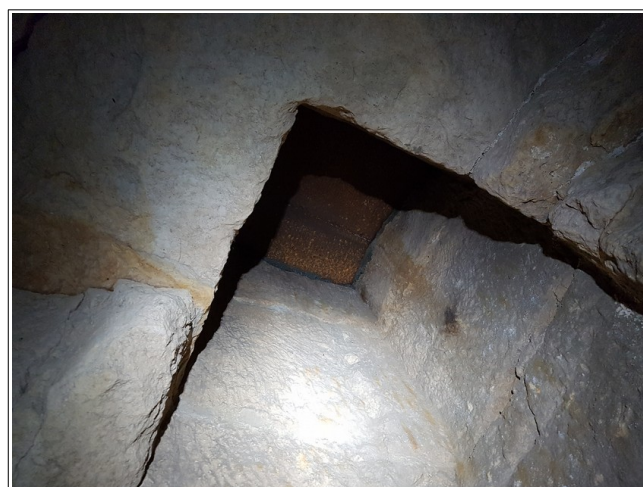
Figure XII.6: puits de jour couvert de la salle 2.

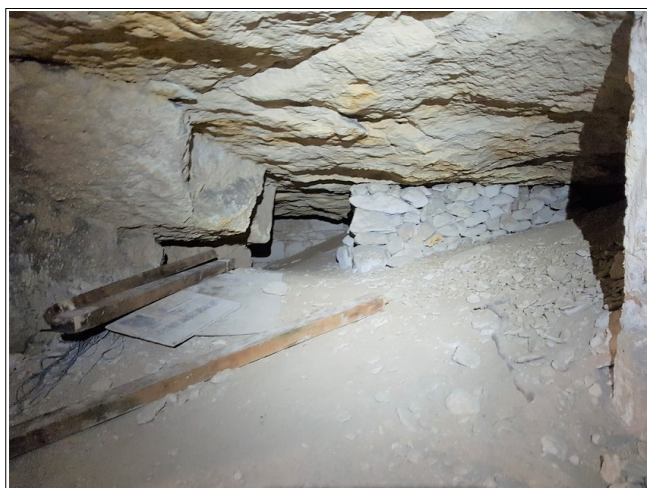
Figure XIII.4: int rieur de la salle 1 (partie situ e en bordure de la cavit  45). On notera la pr sence de remblais.

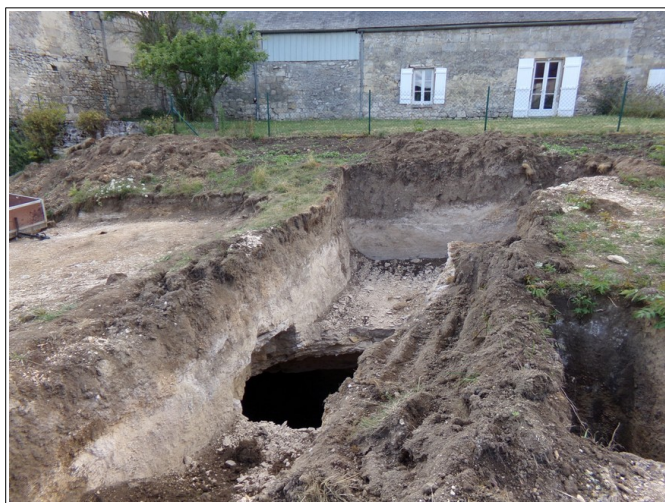
Figure XIV.1: fontis de la parcelle 287 (acc  s    la cavit  ).

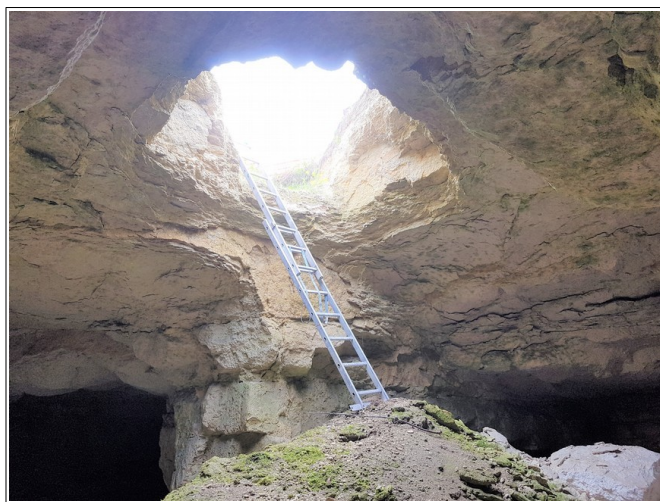
Figure XIV.2: int  rieur de la salle 1 (fontis vu depuis l'int  rieur de la salle 1).

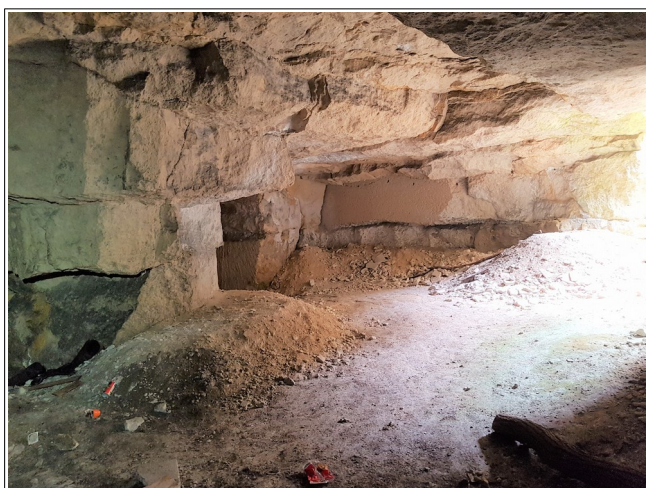
Figure XIV.3: int  rieur de la salle 1 avec traces de chutes de toit anciennes.

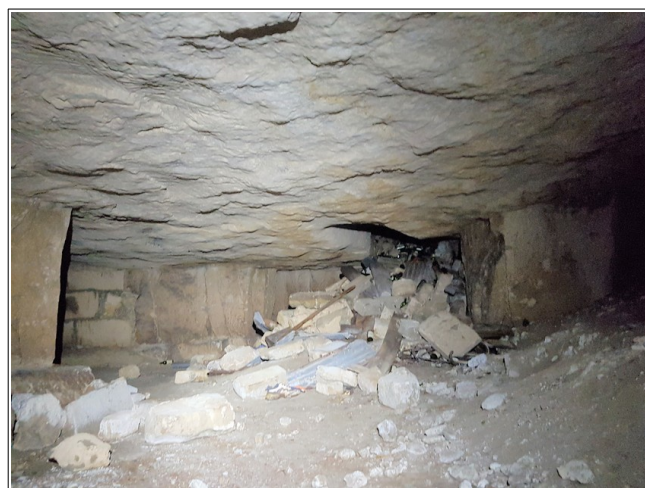
Figure XIV.4: int  rieur de la salle 2, on notera l'encombrement au pied de la petite descend  rie.

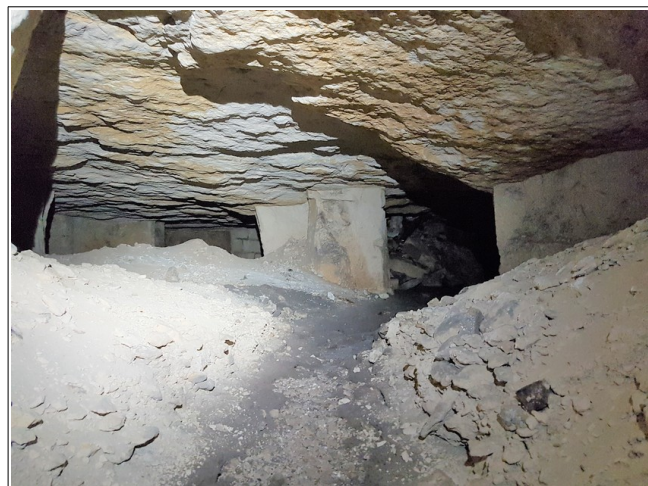
Figure XIV.5: int  rieur de la salle 2 et traces d'  coulements (rejets d'eaux us  es et pluviales).

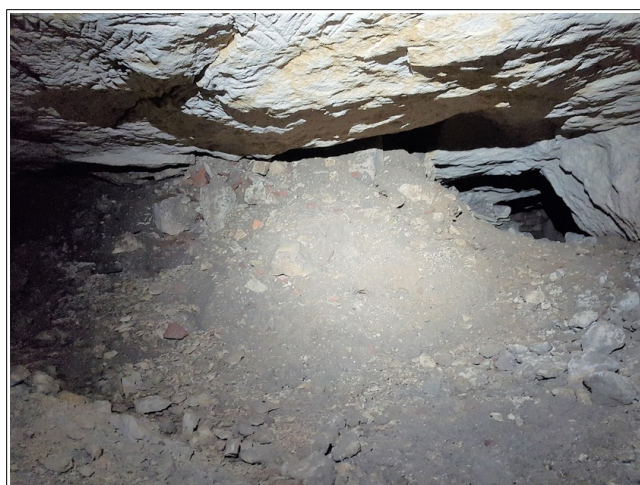
Figure XIV.6: puits de jour remblay      la jonction des salles 1 et 2.

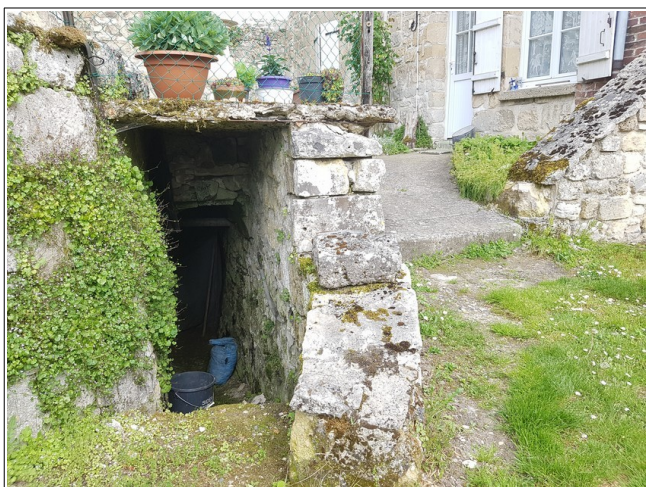
Figure XV.1: entr e de la cavit  15.

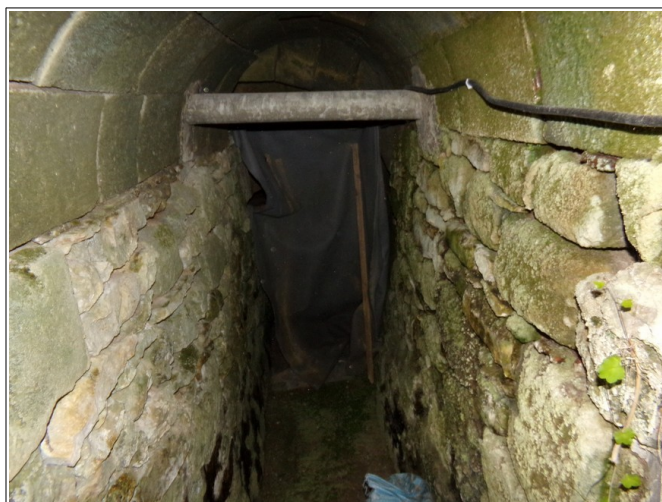
Figure XV.2: couloir d'acc s   la cavit  15.

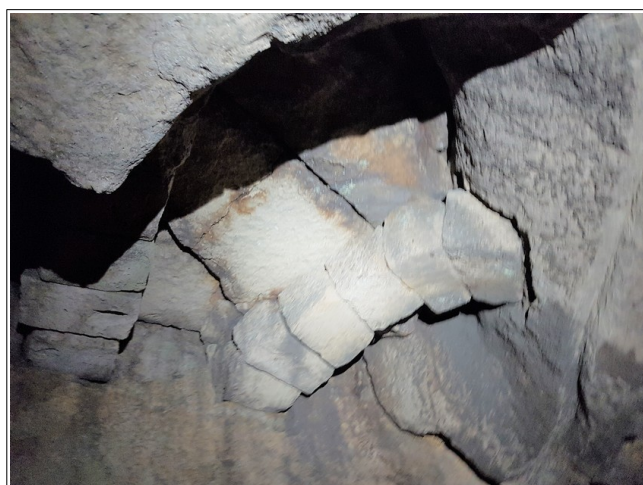
Figure XV.4: puits ferm    l'aide de pierres de taille.

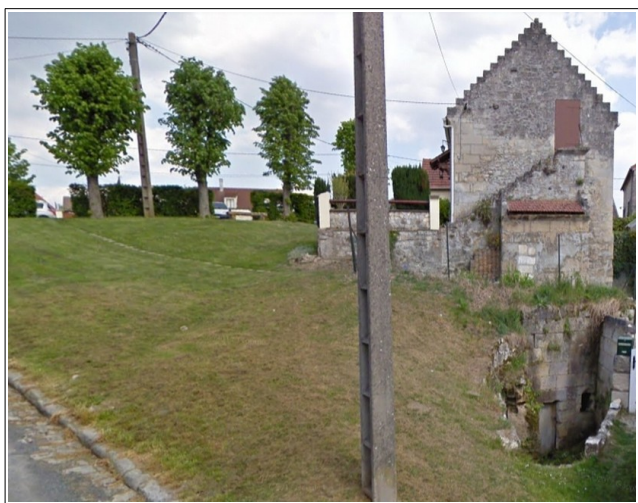
Figure XVI.1: entr e de la cavit  16.

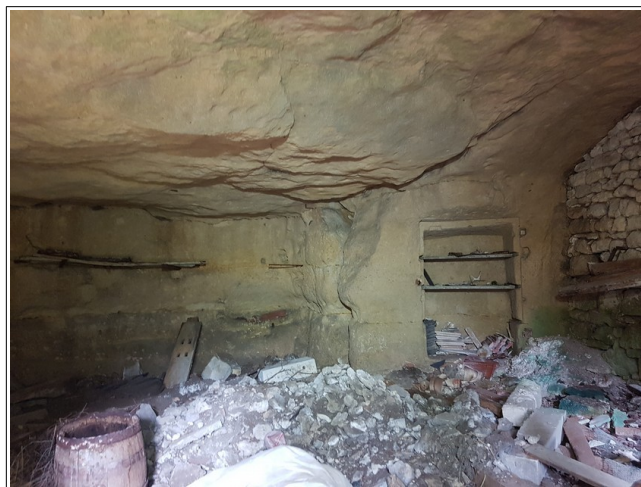
Figure XVI.2: int rieur de la cavit  16.

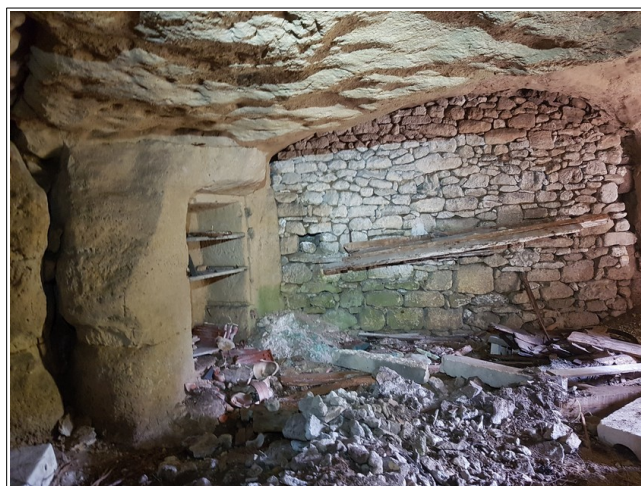
Figure XVI.4: int rieur de la cavit  16 et vue de la zone mur e la s parant de la cavit  15.

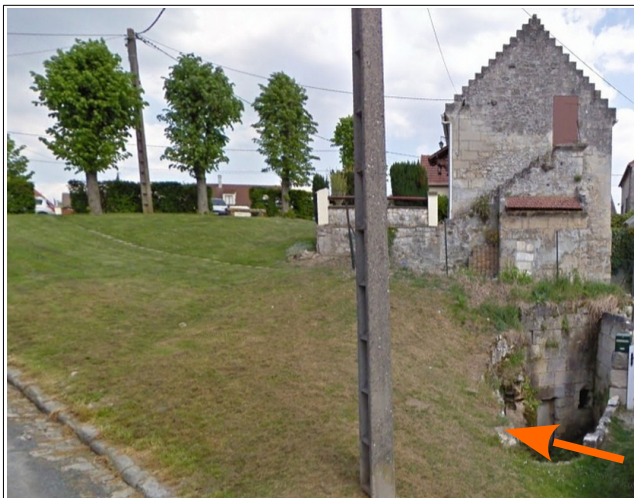
Figure XVII.1: entr e de la cavit  17.

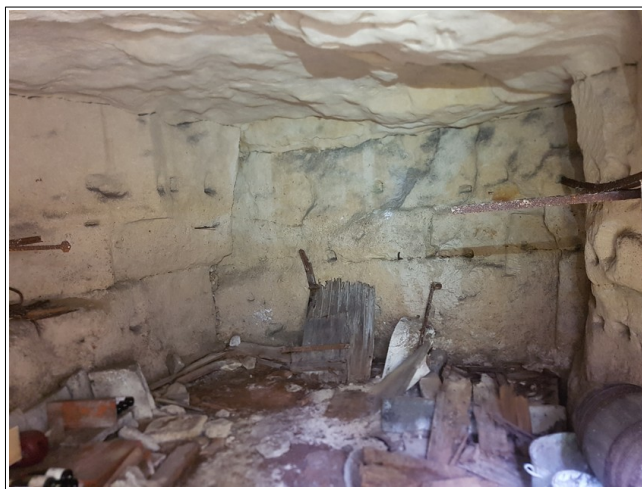
Figure XVII.2: vue de la cavit  17.

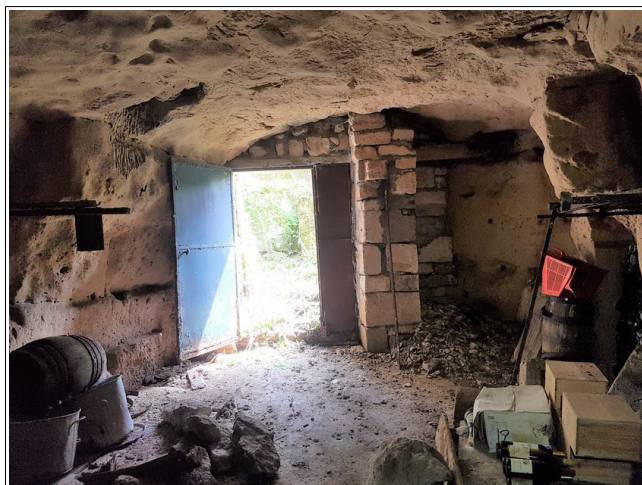
Figure XVII.4: vue de la cavit  17 et de son entr e.

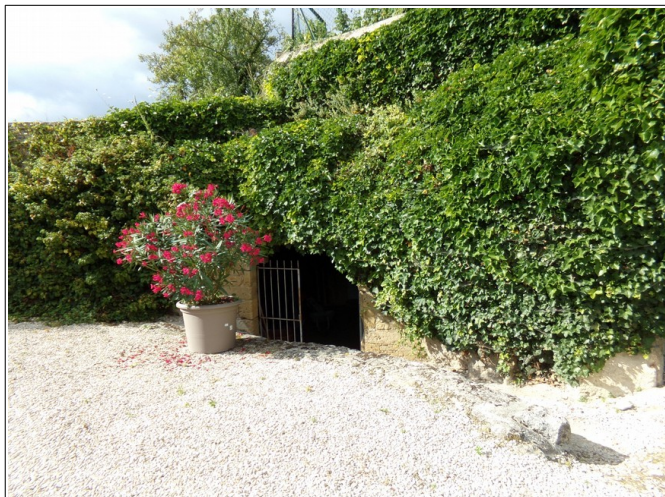
Figure XVIII.2:   tre de la cavit  18.

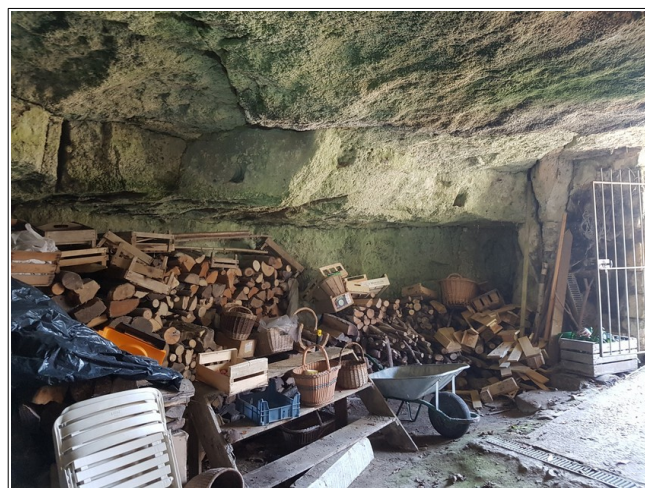
Figure XVIII.4: int rieur de la salle 1.

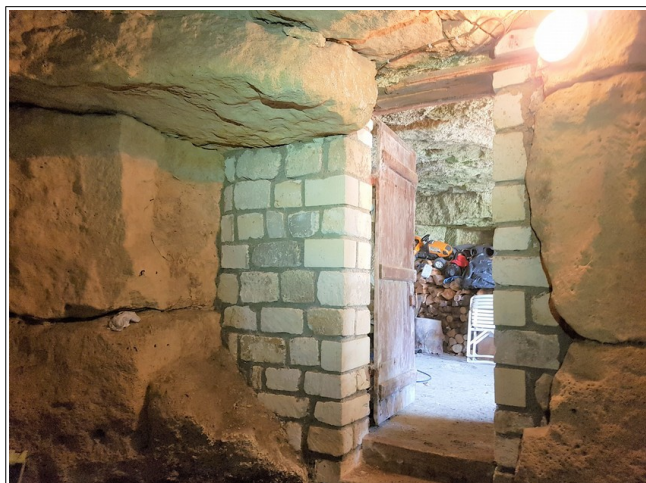
Figure XVIII.5: int rieur de la salle 2 et passage vers la salle 1.

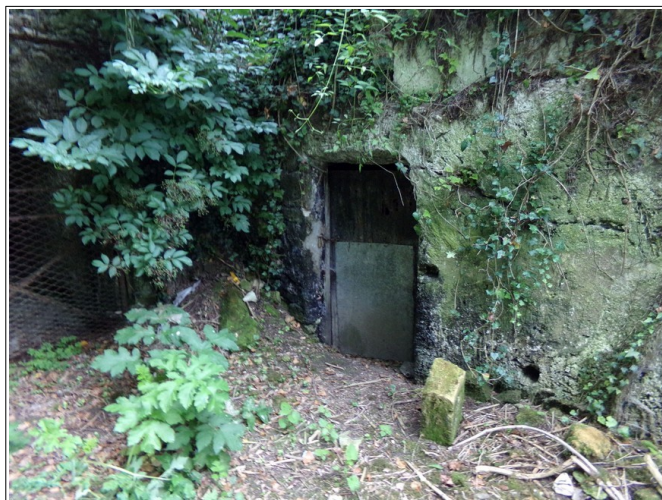
Figure XIX.2: petite cave annexe   l'entr e de la cavit  principale.

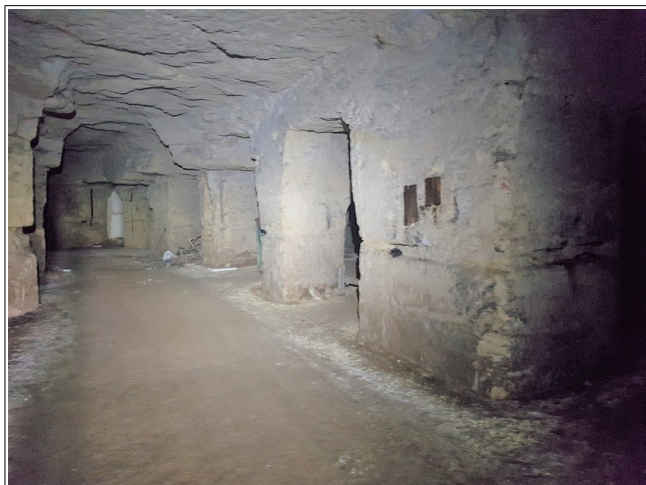
Figure XIX.3: int rieur de la cavit  au niveau de l'all e dite centrale. On notera l'alignement des piliers.

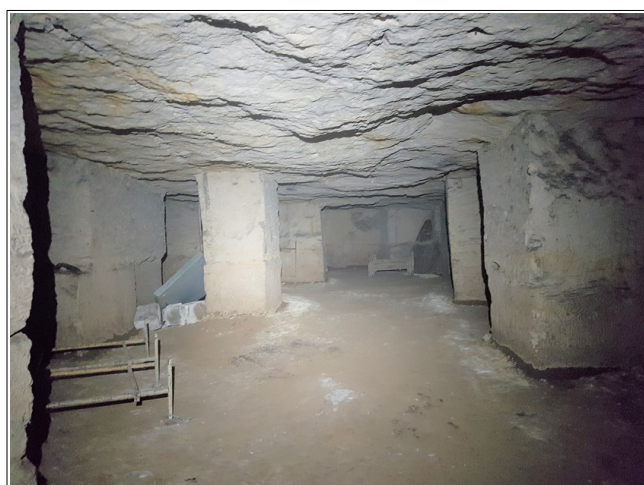
Figure XIX.4: int rieur de la cavit  au niveau du secteur 3. Le ciel est clou    ce niveau.

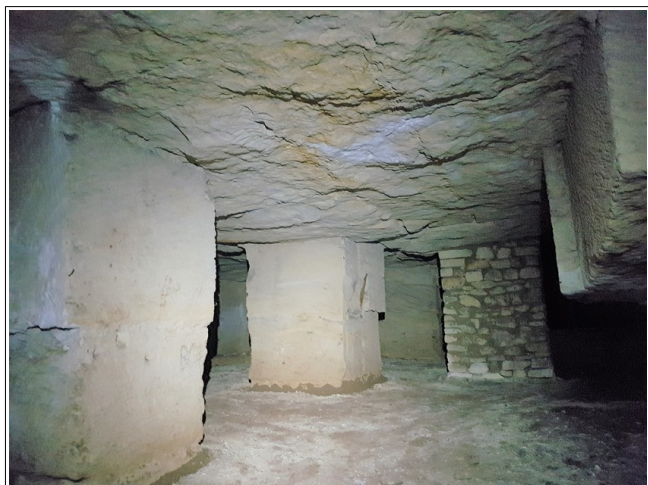
Figure XIX.7: secteur 5 de la cavité. On notera le pilier de confortement en pierres maçonnées.

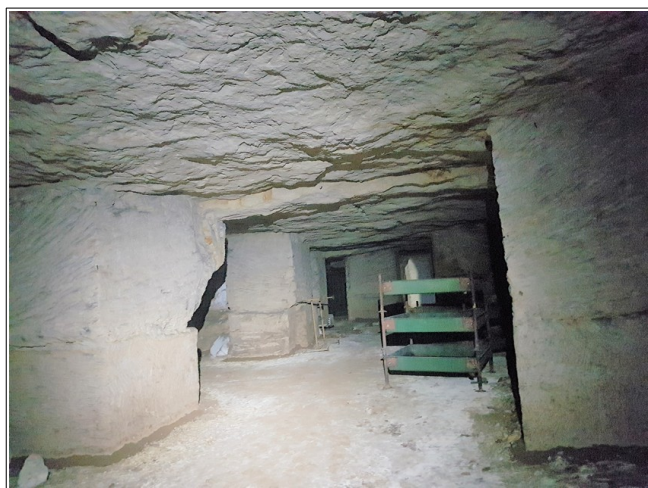
Figure XIX.9: vue générale de la cavité près du secteur 2.

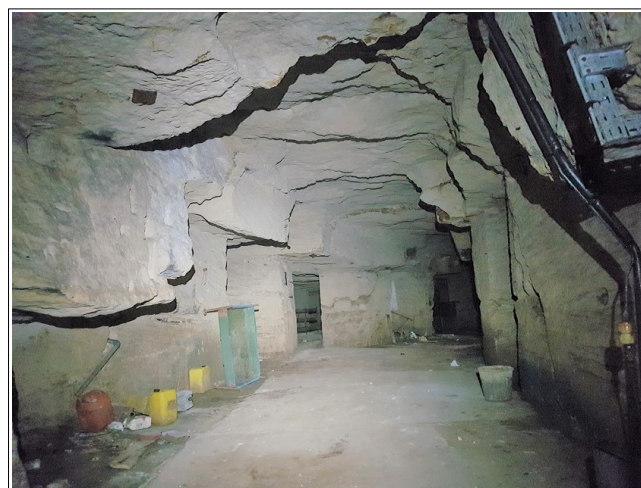
Figure XIX.10: partie centrale de la cavité entre les secteurs 3 et 4, avec présence de traces pouvant correspondre à d'anciennes chutes de toit. En haut à gauche, un clou conforte le ciel.

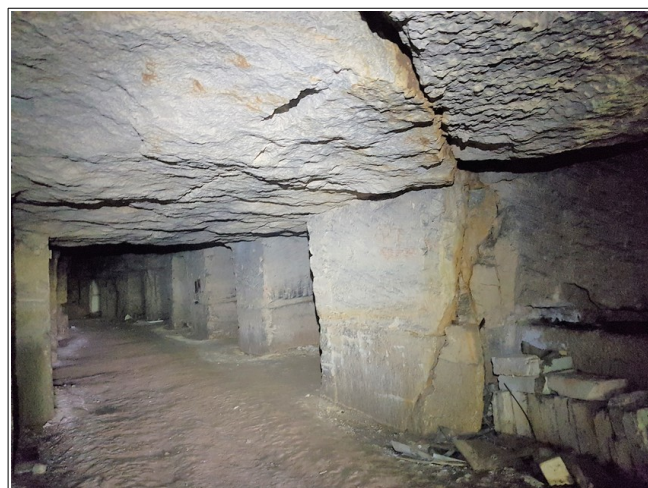
Figure XIX.11: exemple de fissure géologique.

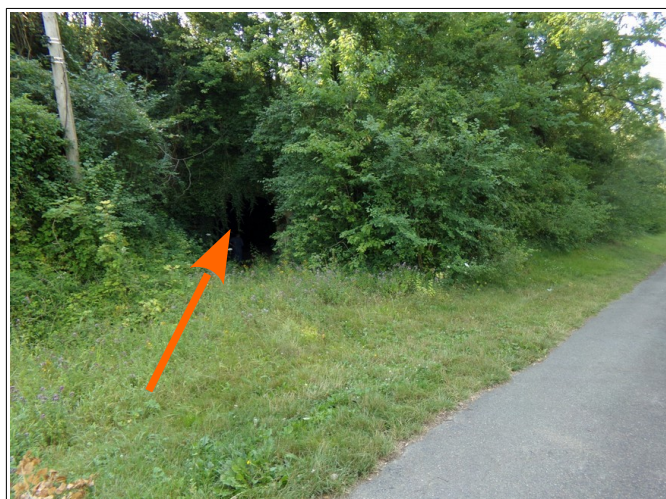
Figure XX.1: entr e de la cavit  20.

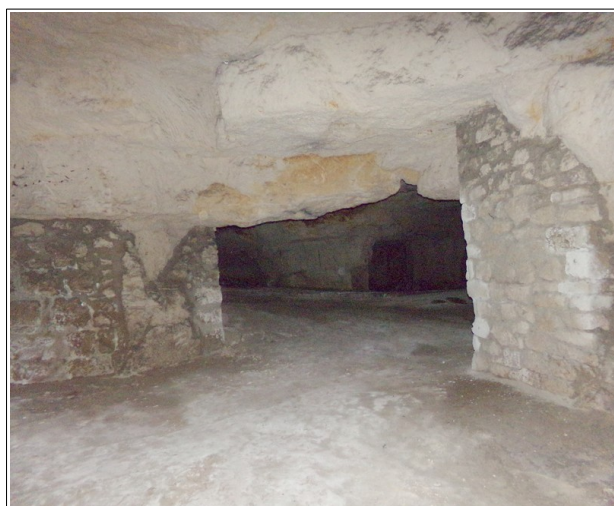
Figure XX.2: int rieur de la cavit  20 (vers l'entr e).
On notera les piliers ma onn s (renforts).

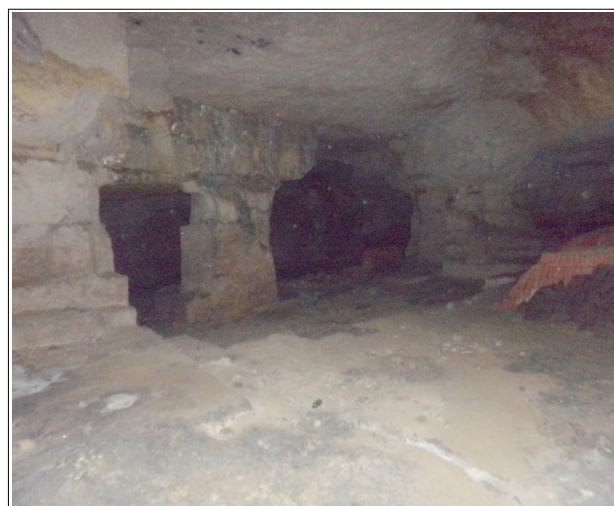
Figure XX.4: int rieur de la cavit . Le taux de d fuitement est  galement important.

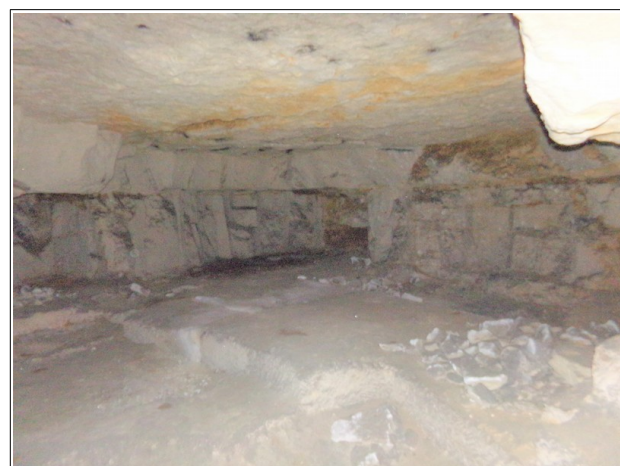
Figure XX.5: int rieur de la cavit  20.

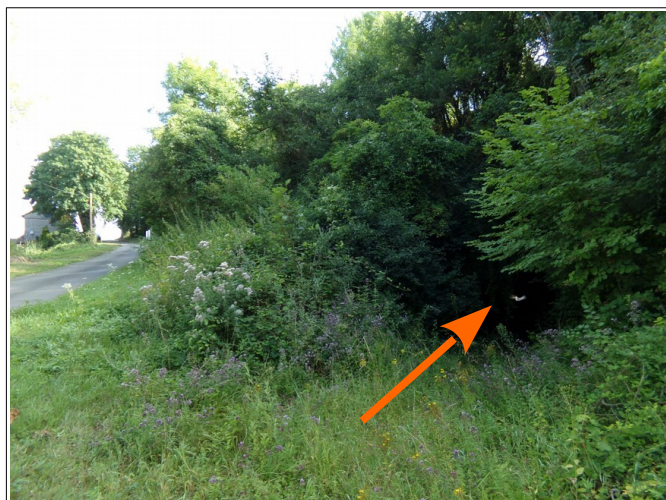
Figure XXI.1: entrée de la cavité 21.

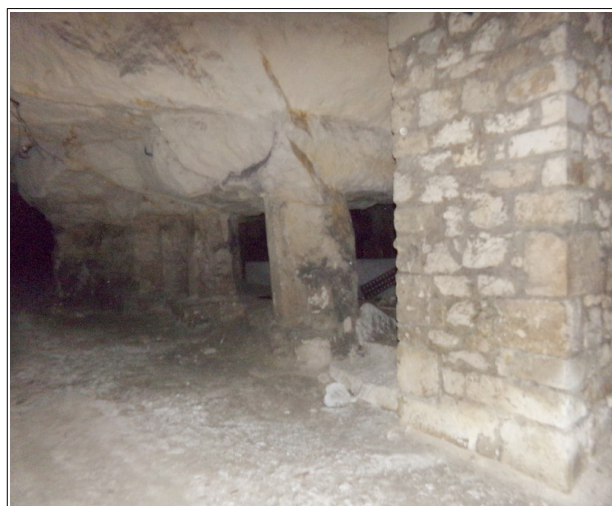
Figure XXI.2: intérieur de la cavité 21 près de l'entrée. On notera le pilier maçonné (renfort).

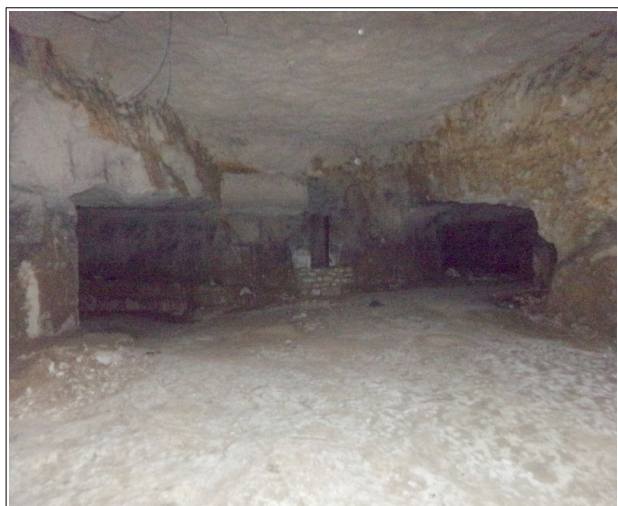
Figure XXI.3: intérieur de la cavité 21. Les portées et le taux de défrètement sont importants.

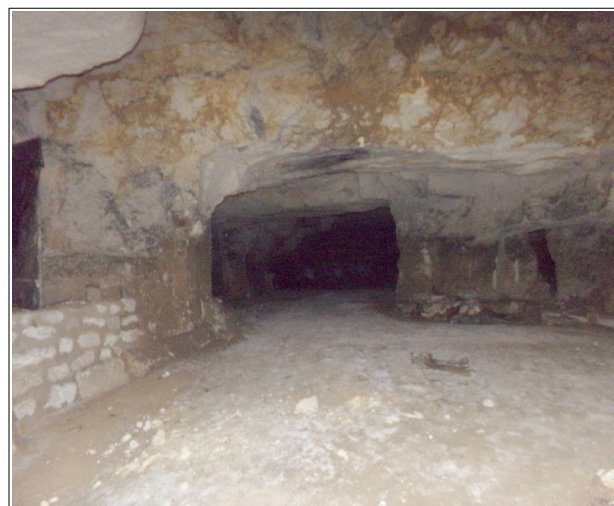
Figure XXI.4: intérieur de la cavité 21.

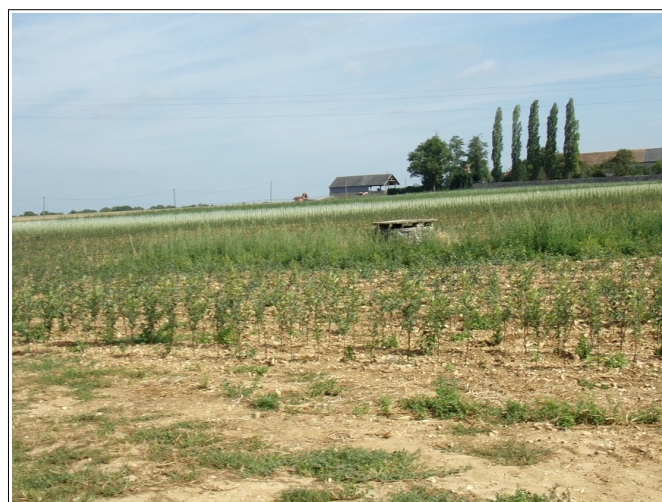
Figure XXI.5: puits de jour débouchant sur la parcelle 3.

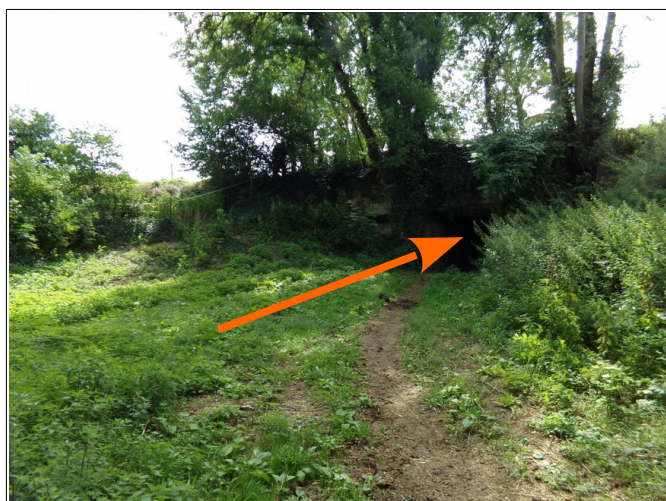
Figure XXII.1: entrée de la cavité 22.

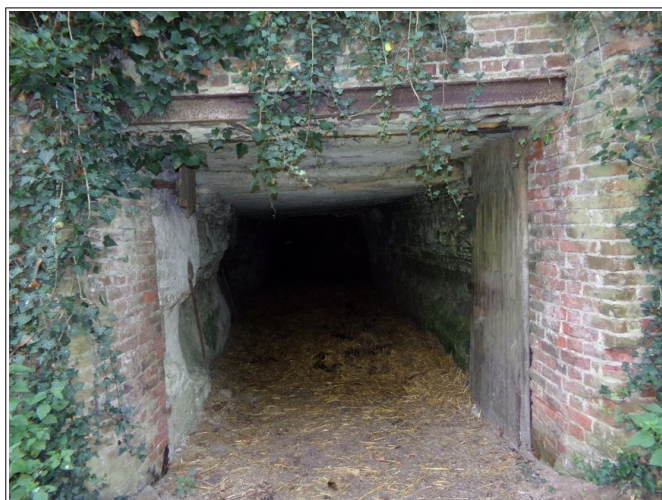
Figure XXII.2: entrée de la cavité 22.

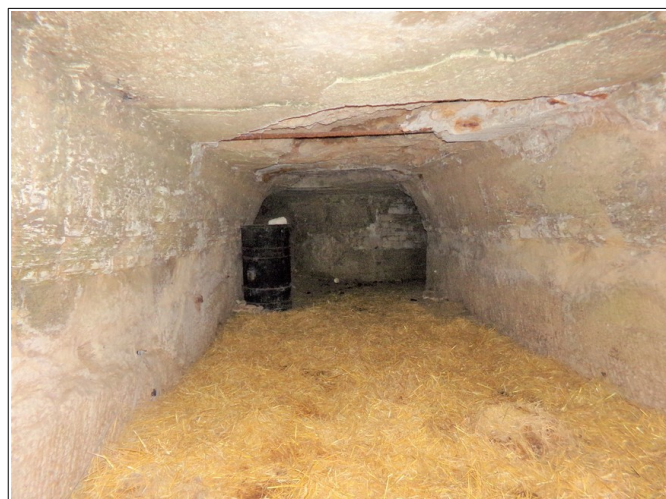
Figure XXII.3: intérieur de la cavité 22.
