Carte des aléas

Commune de Vez

Note de présentation

Maître d'ouvrage : Commune de Vez

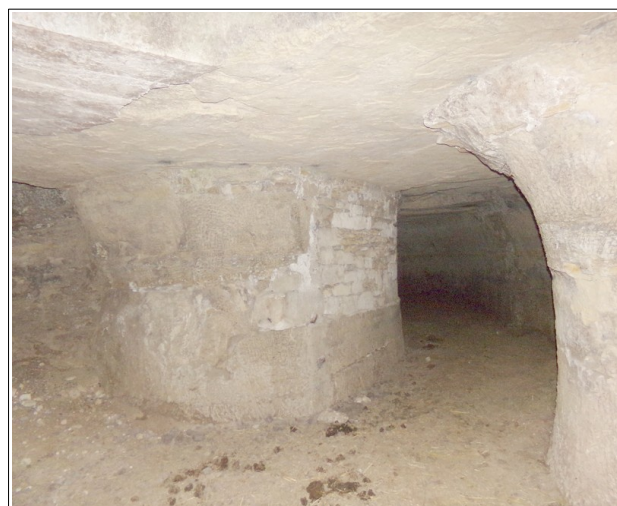
Figure XXII.4: fond de la cavité 22.

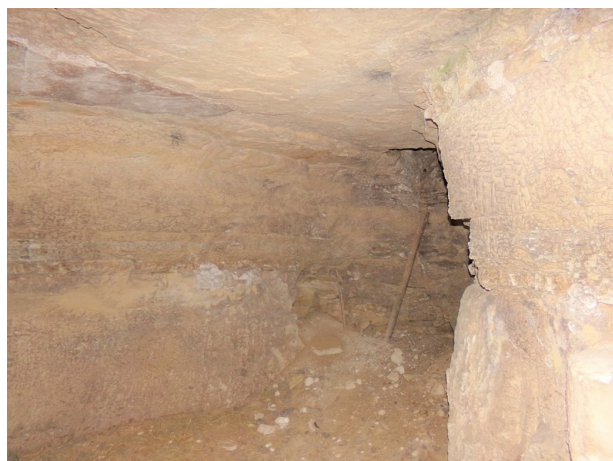
Figure XXII.5: fond de la cavité 22

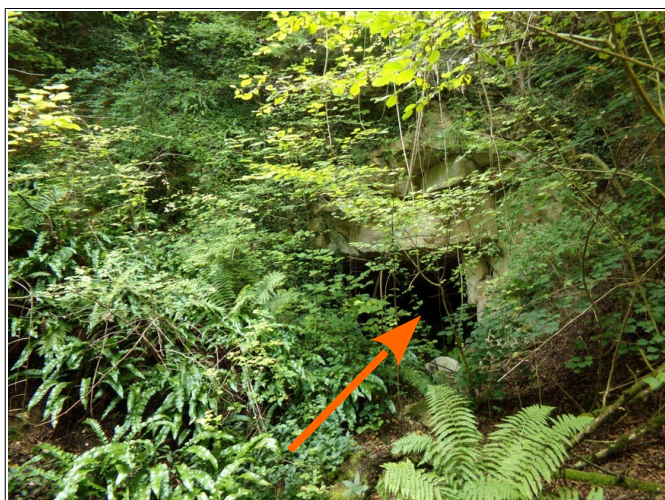
Figure XXIII.1:        de la cavit  23.

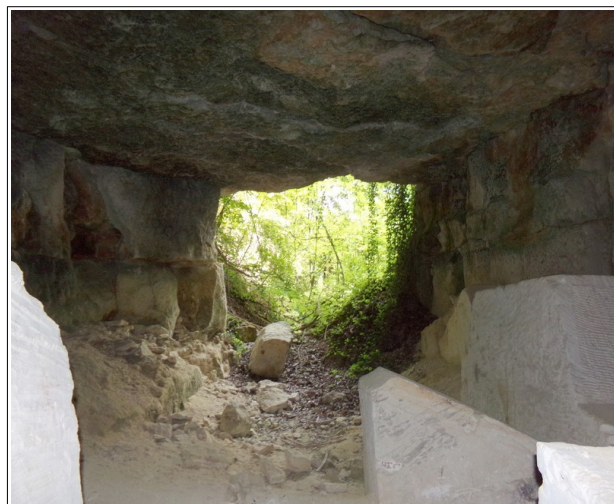
Figure XXIII.2: int     de la cavit  23 pr     de l'      .

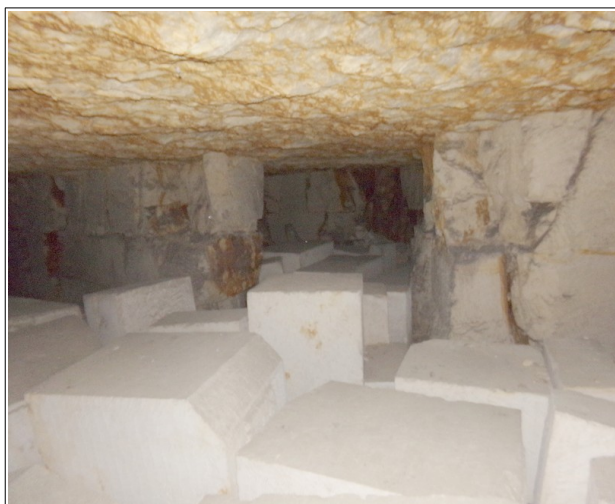
Figure XXIII.3: int     de la cavit  23 vers le fond.

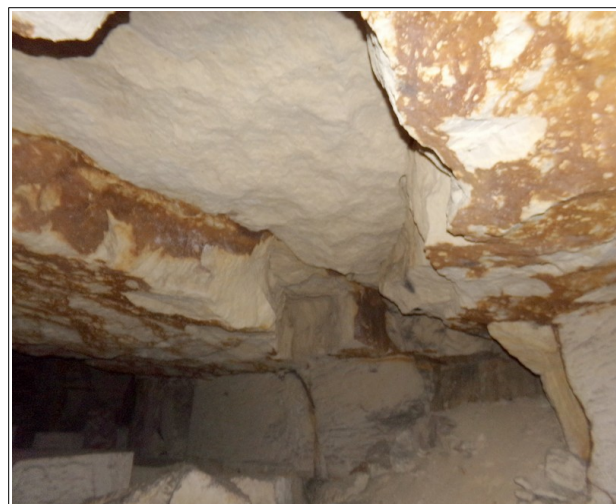
Figure XXIII.4: chute de toit au fond de la cavit .

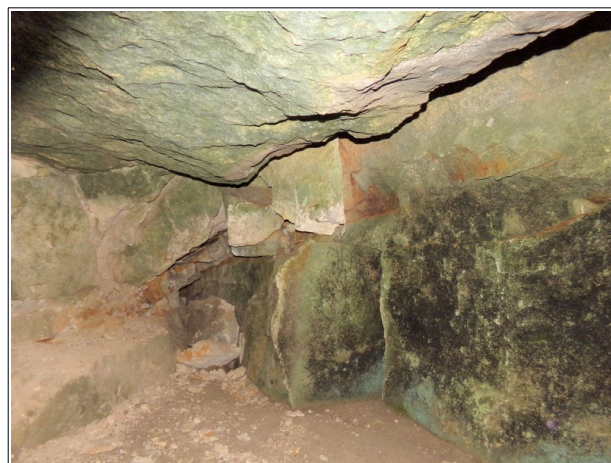
Figure XXIV.4: vue de la faille naturelle.

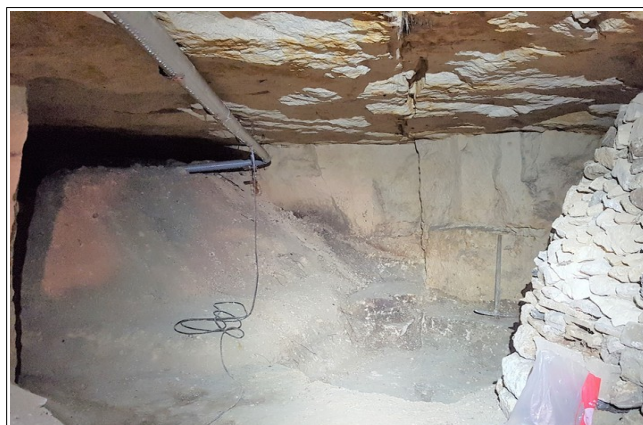
Figure XXV.5: int rieur du secteur 2. On notera la fissure g ologique parcourant le ciel et la paroi.

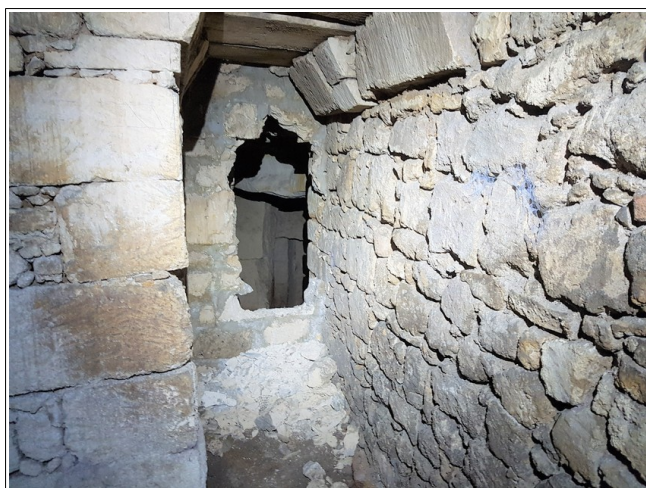
Figure XXVII.3: passage entre les salles 1 et 2 ; on notera le mur   droite qui contient probablement un remblai jusqu'en bordure de la maison cadastr e 66.

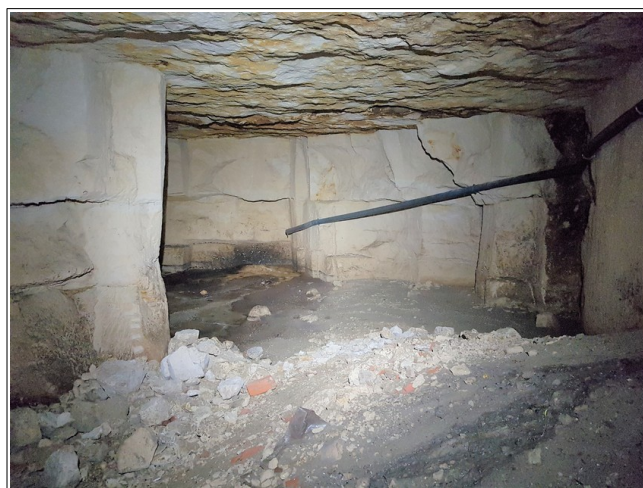
Figure XXVII.4:   rieur de la salle 2 et rejet d'eaux us es au fond de la cavit .

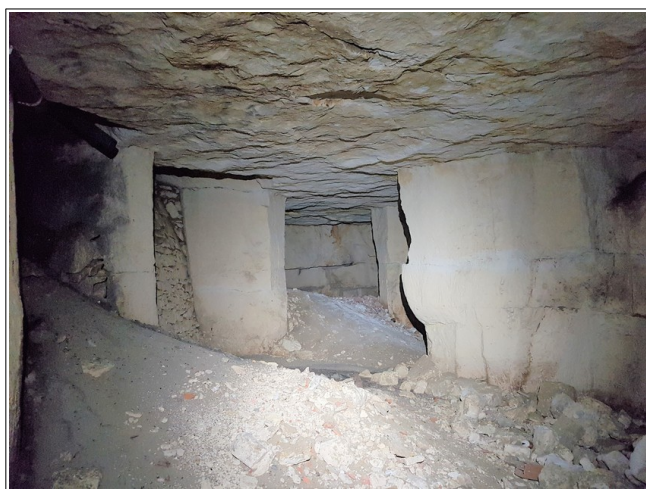
Figure XXVII.5:   rieur de la salle 2.   gauche on distingue le remblai s' tendant jusqu' sous la maison cadastr e 66.

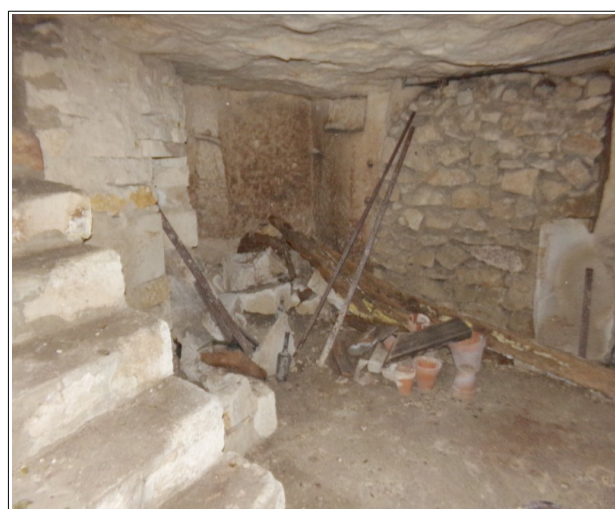
Figure XXVIII.4: intérieur de la cavité 28. La zone murée peut masquer un passage vers la cavité 14.

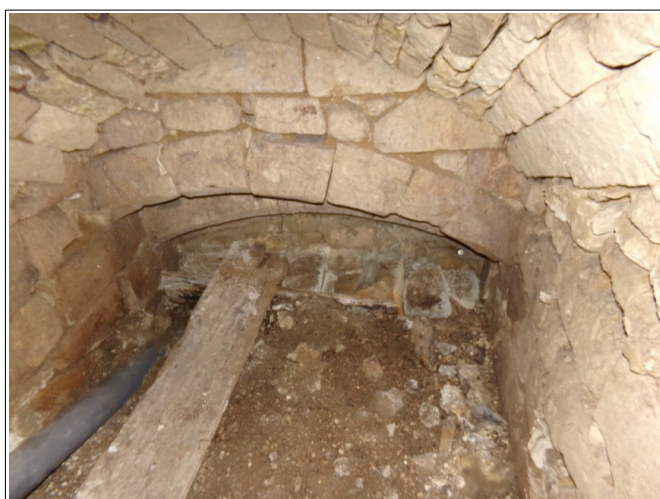
Figure XXIX.2: acc s   la cavit  condamn e. On notera la pr sence d'un tuyau en PVC d' vacuation d'eau.

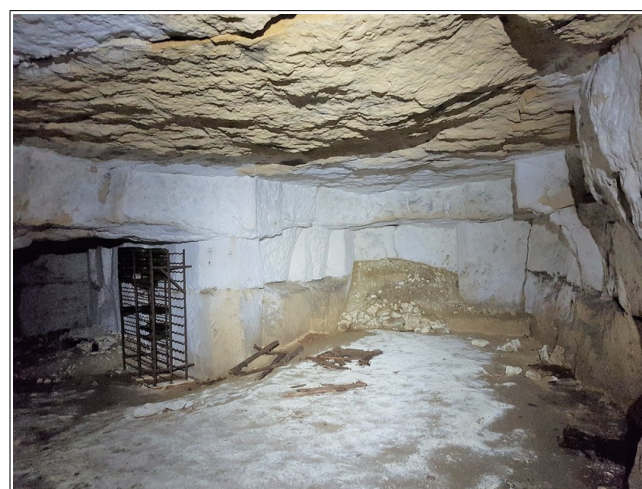
Figure XXXI.6: intérieur du secteur 2; la partie brune de la voûte coïncide avec la zone de décollement.

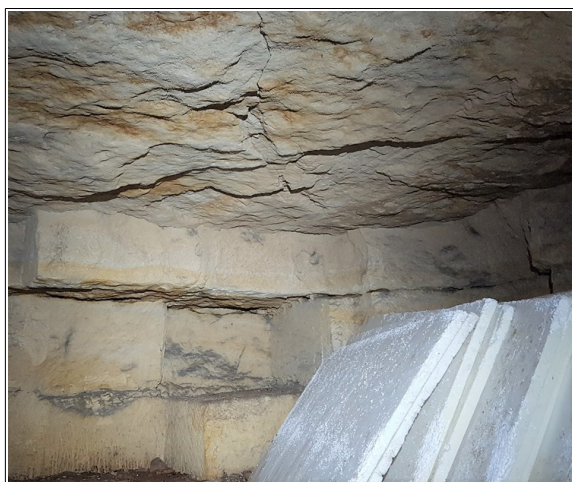
Figure XXXIII.5: fissuration mécanique du ciel de la salle 2.

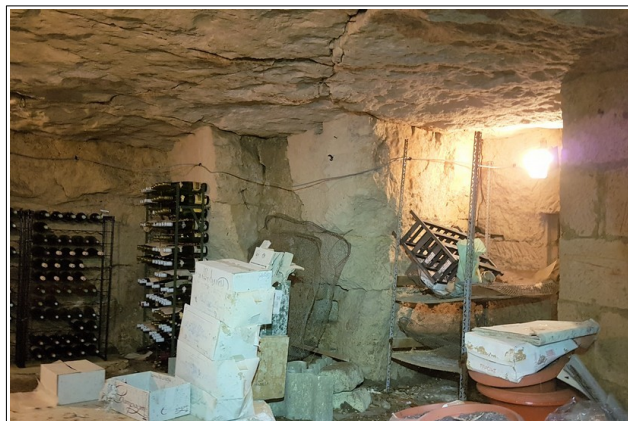
Figure XXXIV.2: int rieur de la cavit  34. On notera la fissuration du ciel.

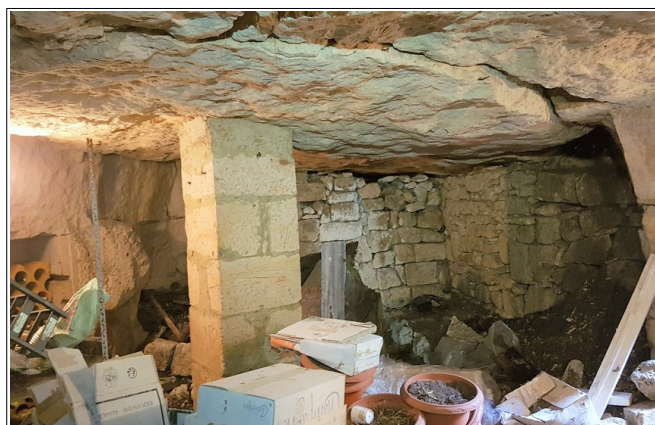
Figure XXXIV.4: pilier ma onn  soutenant un d crochement du ciel de la cavit . En arri re plan le mur peut condamner une extension vers la place de la D me (extr mit  sud de la cavit ).

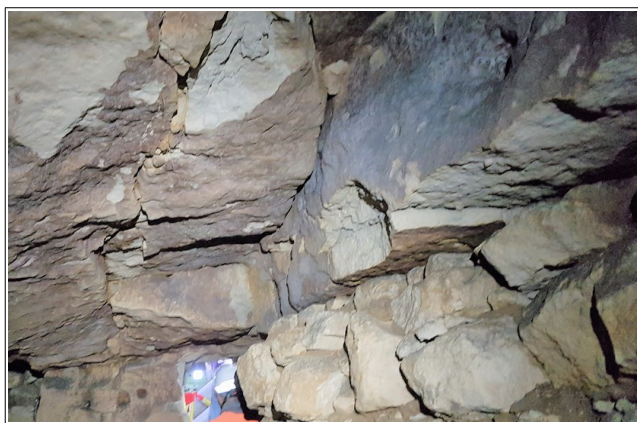
Figure XXXV.5: forte d stabilisation du ciel de la cavit    la jonction des salles 1 et 2 (d crochement). Le mur visible   droite soutient le toit.

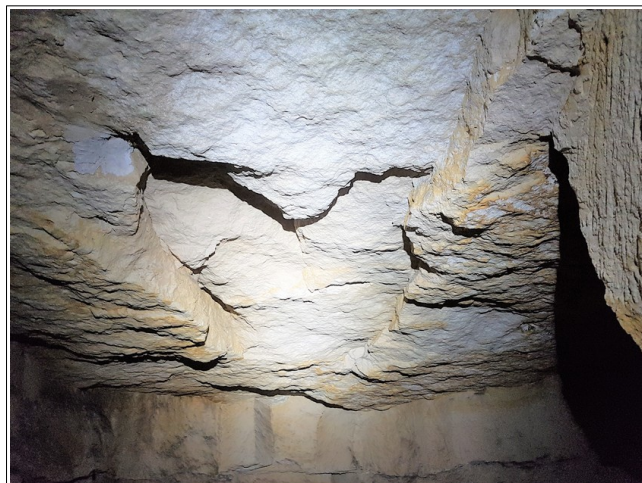
Figure XXXVII.4: trace de chute de toit ancienne vers le fond de la cavit .

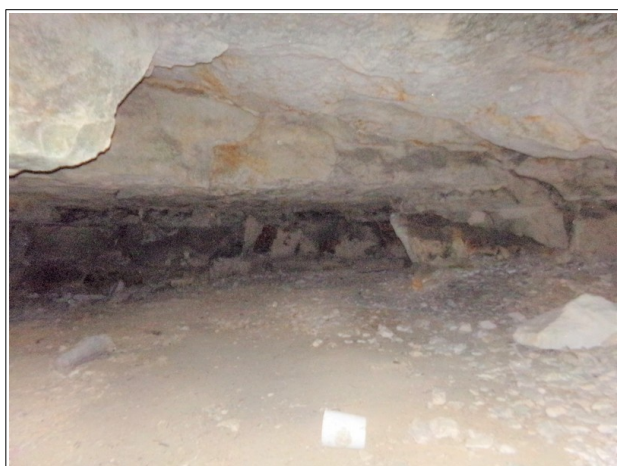
Figure XXXVIII.3: intérieur de la cavité 38. On notera sur la droite de la photo le bloc au sol qui correspond à une chute de toit.

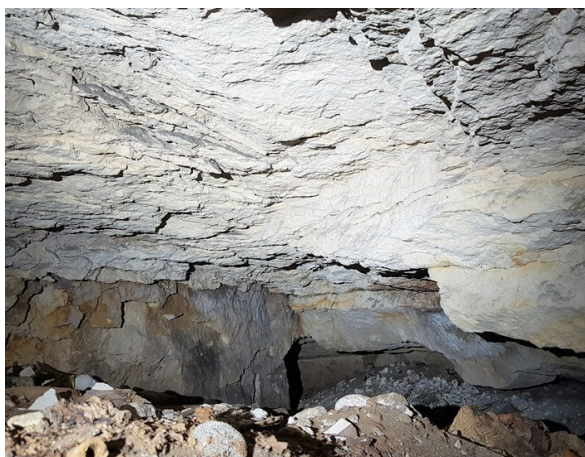
Figure XL.3: partie remblay e de la salle 1 (derri re le mur de la photo pr c dente). Le ciel de la cavit  est tr s d grad e.

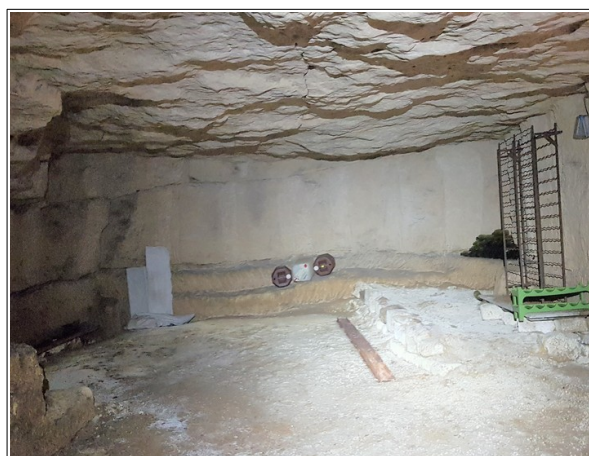
Figure XL.4: int rieur de la salle 2. On distingue une fissure au niveau du ciel.

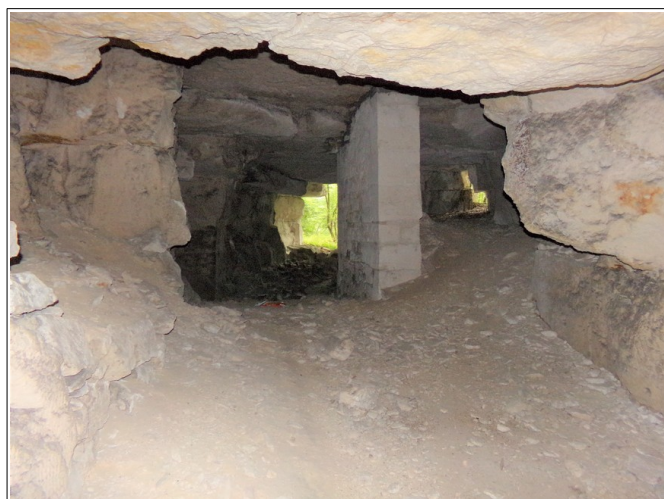
Figure XLI.4: pilier b  t     l'  tre de l'une des salles.

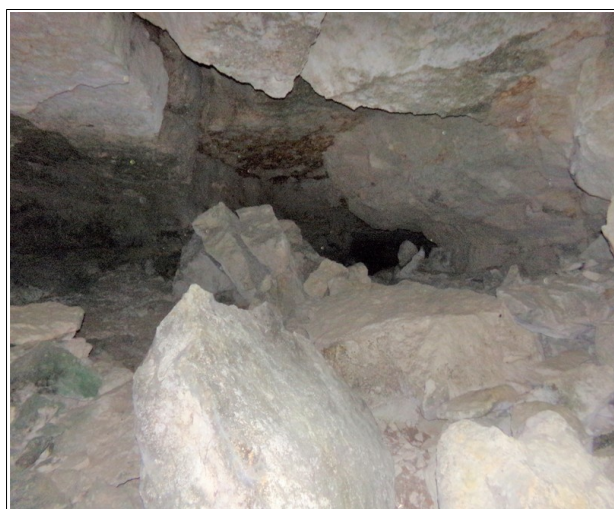
Figure XLI.6: chute de toit massive.

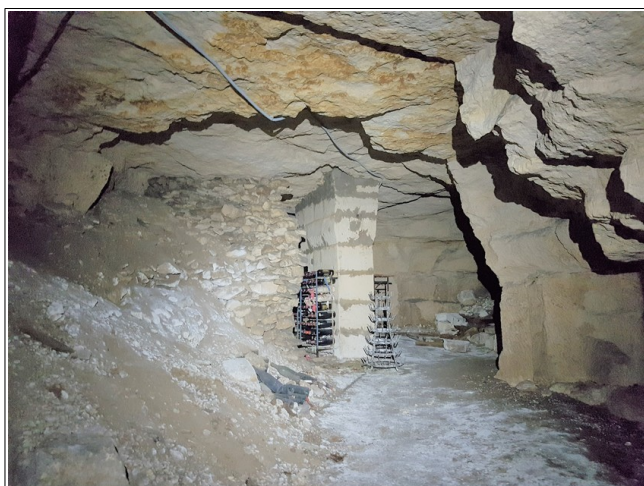
Figure XLII.3: int rieur du secteur 1. on notera le mauvais  tat du ciel. On distingue  galement l'un des piliers ma onn s de la cavit .

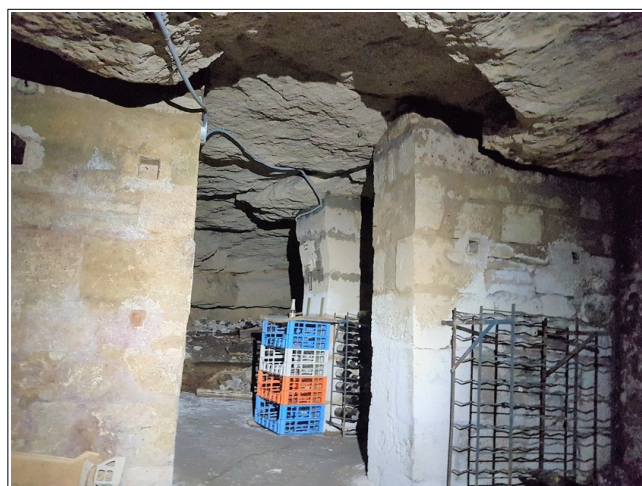
Figure XLII.5: int rieur du secteur 2 et piliers ma onn s sous la maison. On notera l' tat d grad  du ciel.

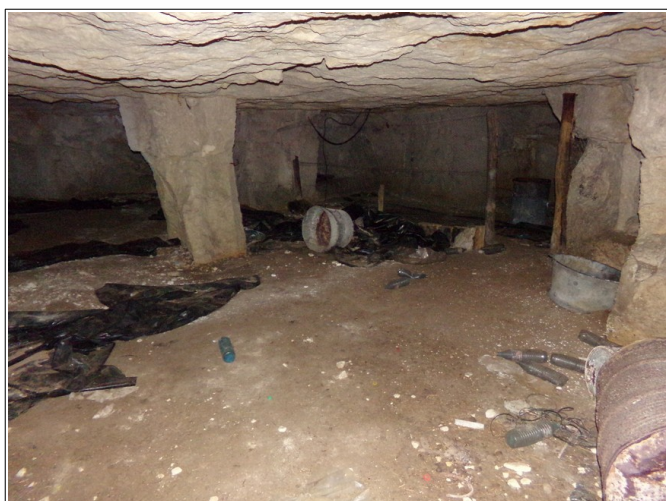
Figure XLIV.3: intérieur de la cavité (vue vers le sud-ouest). On notera le porte-à-faux du pilier.

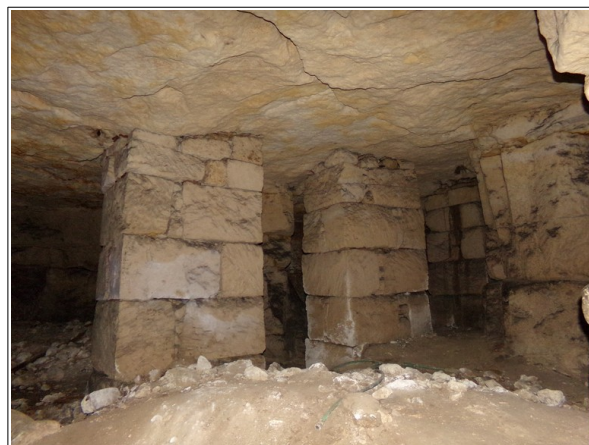
Figure XLV.3: piliers de confortement dans un recoin du secteur 2 (sous l'habitation).

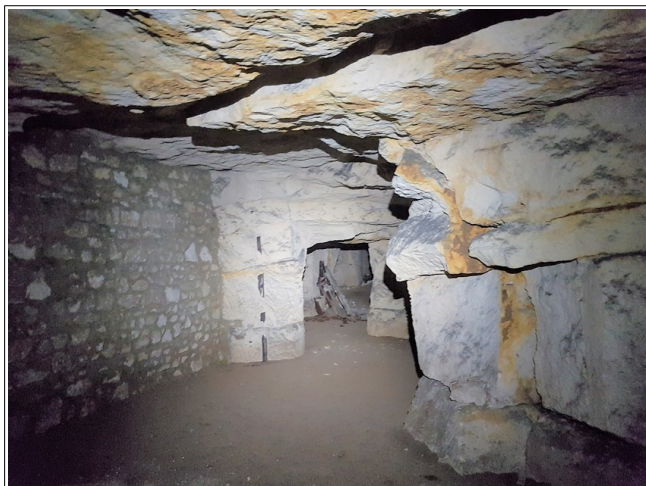
Figure XLV.7: zone murée sur la bordure ouest du secteur 4. L'ombre visible au plafond souligne un décollement comprimant un pilier.

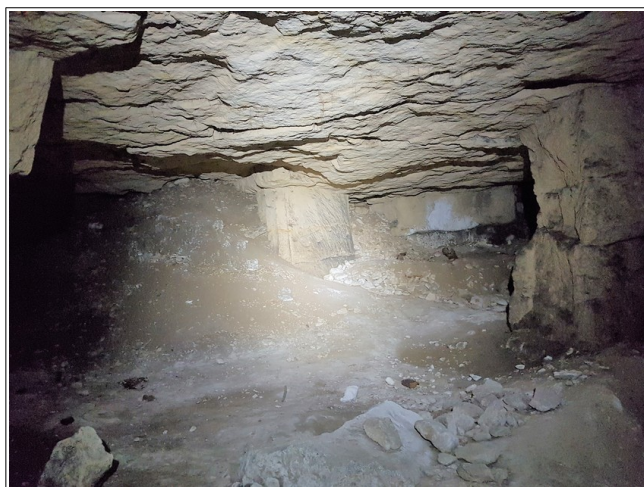
Figure XLV.12: zone remblayée depuis la surface en bordure du parc du château.

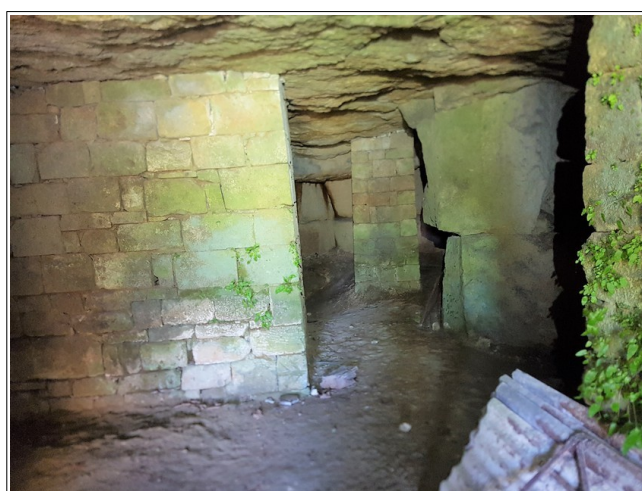
Figure XLVI.2: int rieur de la salle 1. On distingue 2 des 4 piliers de confortement.

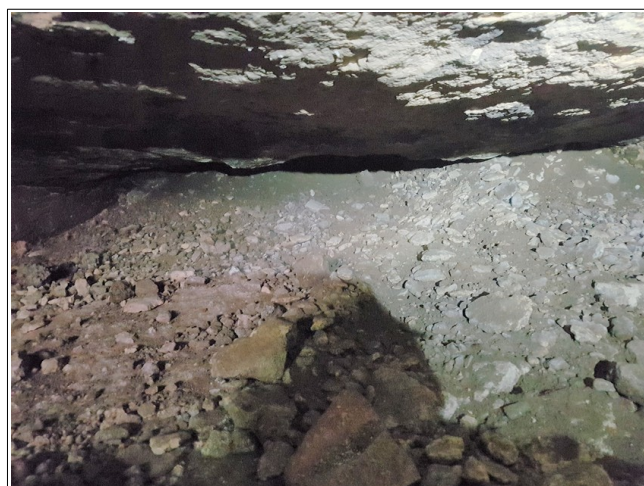
Figure L.4: zone remblay e depuis l'ext rieur, en bordure ouest de la cavit .

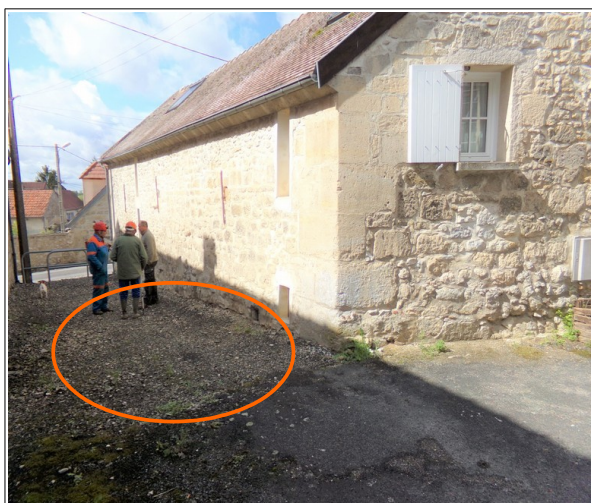
LI. Cavit  51

Figure LI.1: emprise signal e de la cavit  51.

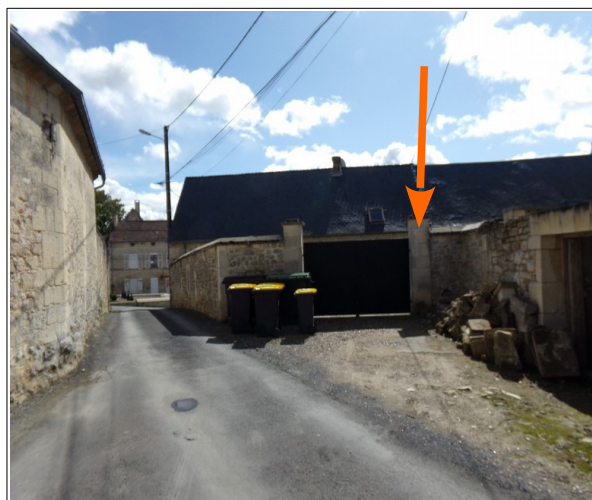
LII. Cavité 52

Figure LII.1: emplacement signalé de la cavité.

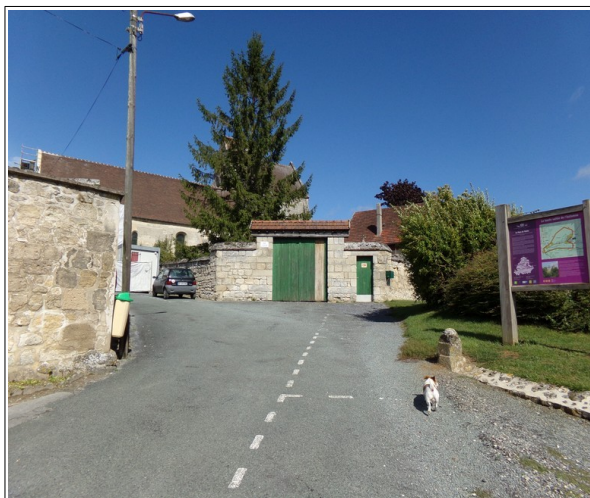
LIII. Cavité 53

Figure LIII.1: présence d'un puits derrière le portail vert qui déboucherait dans une cavité.

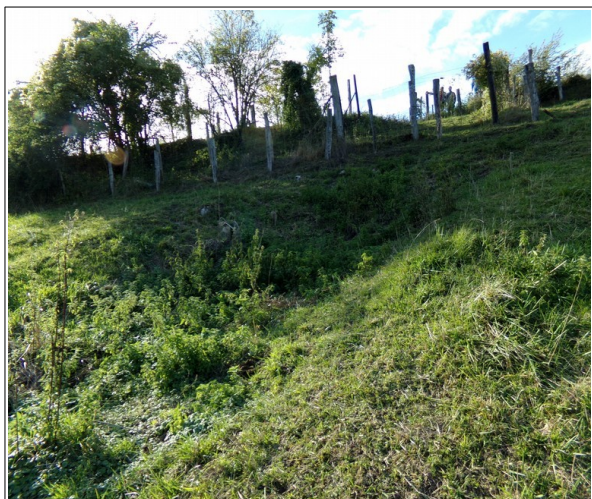
LIV. Cavité 54

Figure LIV.1: emplacement supposé de l'entrée de la cavité qui serait présente au sommet de la rive droite de la vallée de l'Automne.

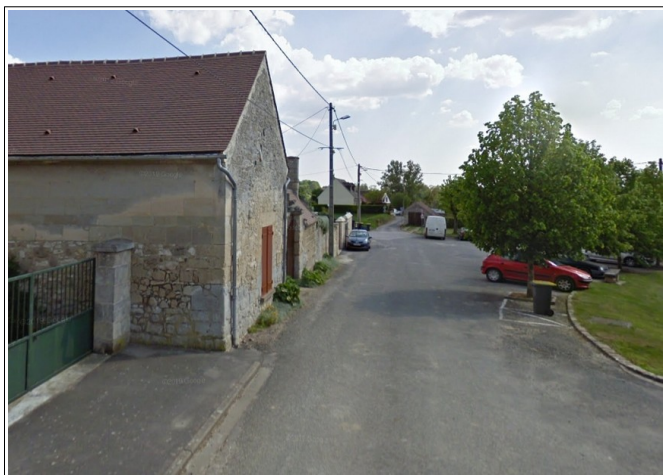
LV. Cavit  55

Figure LV.1: place de la D me potentiellement sous-cav e.

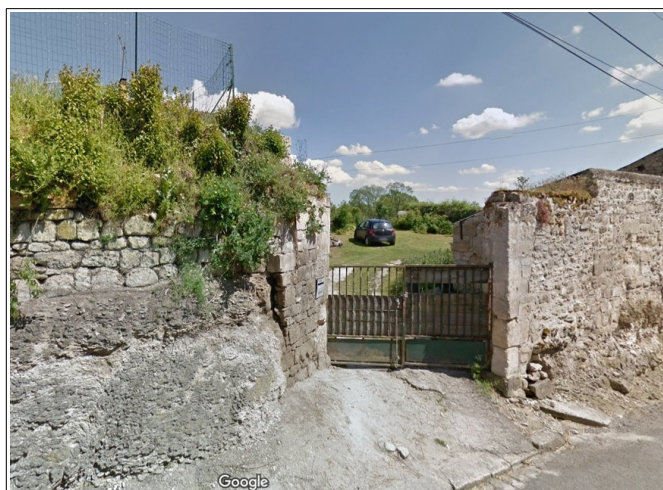
LVI. Cavité 56

Figure 1: 2, rue de la Cote de Vez ; entrée de la propriété accueillant une possible cavité (cavité 56).
